# **Schadstoffbericht**

## **Britische Wohnsiedlung**

### **Joseph-Haydn-Straße 13, 33604 Bielefeld**

Düsseldorf, 17.02.2022

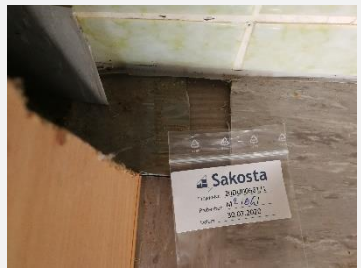
| Verdacht Nummer | Gebäude/ Ebene | Einbauort | Material | Foto | Farbe | Bemerkung | Proben-bezeichnung | Schadstoff -verdacht | Ergebnis [mg/kg] |
|---|---|---|---|---|---|---|---|---|---|
| 2 | Wilhelm-Raabe-Straße 39<br>Erdgeschoss | Boden | PVC-Bodenbelag | | blau-grau | - | M2/EG | Σ PCB n. LAGA | k.S.m. |
| | | | | | | | | Asbest | nicht nachgewiesen |

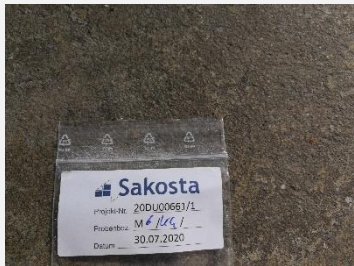
| Verdacht Nummer | Gebäude/ Ebene | Einbauort | Material | Foto | Farbe | Bemerkung | Proben-bezeichnung | Schadstoff -verdacht | Ergebnis [mg/kg] |
|---|---|---|---|---|---|---|---|---|---|
| 6 | Wilhelm-Raabe-Straße 39<br>Kellergeschoss | Boden | Boden-anstrich | | grau | - | M6/KG | Σ PCB n. LAGA | 43,0 |

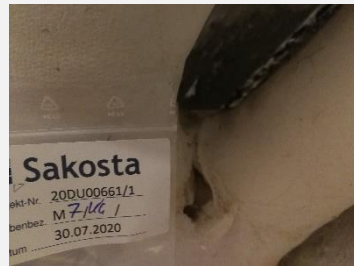
| Verdacht Nummer | Gebäude/ Ebene | Einbauort | Material | Foto | Farbe | Bemerkung | Proben-bezeichnung | Schadstoff -verdacht | Ergebnis [mg/kg] |
|---|---|---|---|---|---|---|---|---|---|
| 7 | Wilhelm-Raabe-Straße 39<br>Kellergeschoss | Rohrleitung | Gipsschale der Rohrisolierung | | weiß | - | M7/KG | Asbest | nicht nachgewiesen |

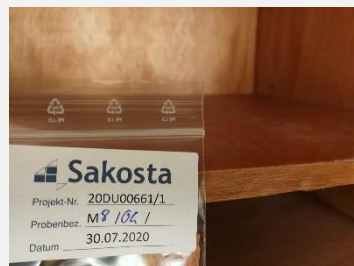
| Verdacht Nummer | Gebäude/ Ebene | Einbauort | Material | Foto | Farbe | Bemerkung | Proben-bezeichnung | Schadstoff -verdacht | Ergebnis [mg/kg] |
|---|---|---|---|---|---|---|---|---|---|
| 8 | Wilhelm-Raabe-Straße 39<br>Obergeschoss | Einbau-schrank | Oberfläche Einlegeboden | | braun | - | M8/OG | OCP | u.d.B. |

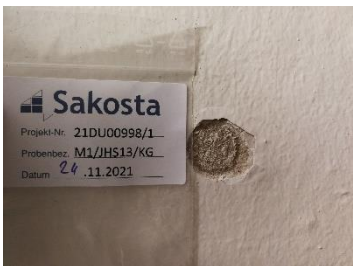
| Verdacht Nummer | Gebäude/ Ebene | Einbauort | Material | Foto | Farbe | Bemerkung | Proben-bezeichnung | Schadstoff -verdacht | Ergebnis [mg/kg] |
|---|---|---|---|---|---|---|---|---|---|
| 9 | Joseph-Haydn-Straße 13<br>Kellergeschoss | Wandfläche | Feinputz | | weiß | ~ 1mm mächtig, feinsandig bis sandig | M1/JHS13/KG<br>untersucht als MP1/JHS13/KG | Asbest | Kein Asbest nachgewiesen (NWG: 0,001 M-%) |

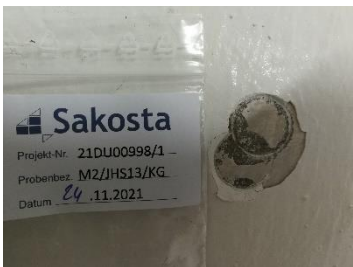
| Verdacht Nummer | Gebäude/ Ebene | Einbauort | Material | Foto | Farbe | Bemerkung | Proben-bezeichnung | Schadstoff -verdacht | Ergebnis [mg/kg] |
|---|---|---|---|---|---|---|---|---|---|
| 10 | Joseph-Haydn-Straße 13<br>Kellergeschoss | Wandfläche | Feinputz | | weiß | ~ 1mm mächtig, feinsandig bis sandig | M2/JHS13/KG<br>untersucht als MP1/JHS13/KG | Asbest | Kein Asbest nachgewiesen (NWG: 0,001 M-%) |

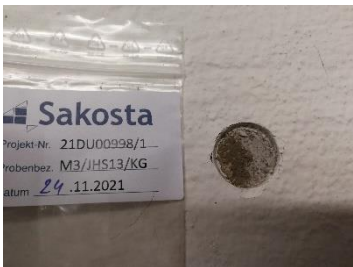
| Verdacht Nummer | Gebäude/ Ebene | Einbauort | Material | Foto | Farbe | Bemerkung | Proben-bezeichnung | Schadstoff -verdacht | Ergebnis [mg/kg] |
|---|---|---|---|---|---|---|---|---|---|
| 11 | Joseph-Haydn-Straße 13<br>Kellergeschoss | Wandfläche | Feinputz | | weiß | ~ 1mm mächtig, feinsandig bis sandig | M3/JHS13/KG<br>untersucht als MP1/JHS13/KG | Asbest | Kein Asbest nachgewiesen (NWG: 0,001 M-%) |

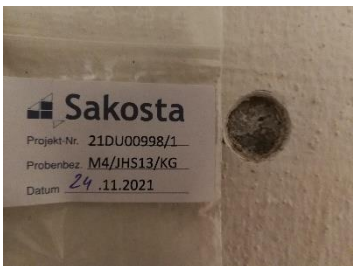
| Verdacht Nummer | Gebäude/ Ebene | Einbauort | Material | Foto | Farbe | Bemerkung | Proben-bezeichnung | Schadstoff -verdacht | Ergebnis [mg/kg] |
|---|---|---|---|---|---|---|---|---|---|
| 12 | Joseph-Haydn-Straße 13<br>Kellergeschoss | Wandfläche | Feinputz | | weiß | ~ 1mm mächtig, feinsandig bis sandig | M4/JHS13/KG<br>untersucht als MP1/JHS13/KG | Asbest | Kein Asbest nachgewiesen (NWG: 0,001 M-%) |

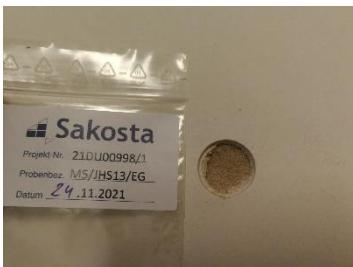
| Verdacht Nummer | Gebäude/ Ebene | Einbauort | Material | Foto | Farbe | Bemerkung | Proben-bezeichnung | Schadstoff -verdacht | Ergebnis [mg/kg] |
|---|---|---|---|---|---|---|---|---|---|
| 13 | Joseph-Haydn-Straße 13<br>Erdgeschoss | Wandfläche | Feinputz | | weiß | ~ 1mm mächtig, feinsandig | M5/JHS13/EG<br>untersucht als MP2/JHS13/EG | Asbest | Kein Asbest nachgewiesen (NWG: 0,001 M-%) |

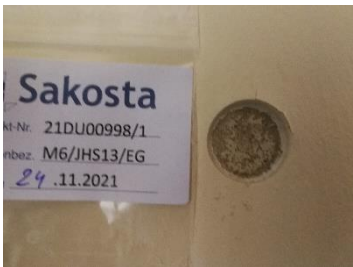
| Verdacht Nummer | Gebäude/ Ebene | Einbauort | Material | Foto | Farbe | Bemerkung | Proben-bezeichnung | Schadstoff -verdacht | Ergebnis [mg/kg] |
|---|---|---|---|---|---|---|---|---|---|
| 14 | Joseph-Haydn-Straße 13<br>Erdgeschoss | Wandfläche | Feinputz | | weiß | ~ 1mm mächtig, feinsandig | M6/JHS13/EG<br>untersucht als MP2/JHS13/EG | Asbest | Kein Asbest nachgewiesen (NWG: 0,001 M-%) |

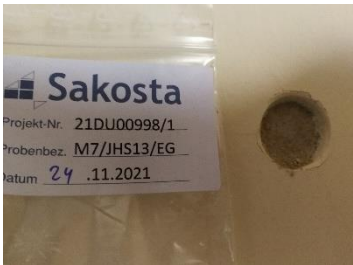
| Verdacht Nummer | Gebäude/ Ebene | Einbauort | Material | Foto | Farbe | Bemerkung | Proben-bezeichnung | Schadstoff -verdacht | Ergebnis [mg/kg] |
|---|---|---|---|---|---|---|---|---|---|
| 15 | Joseph-Haydn-Straße 13<br>Erdgeschoss | Wandfläche | Feinputz | | weiß | ~ 1mm mächtig, feinsandig | M7/JHS13/EG<br>untersucht als MP2/JHS13/EG | Asbest | Kein Asbest nachgewiesen (NWG: 0,001 M-%) |

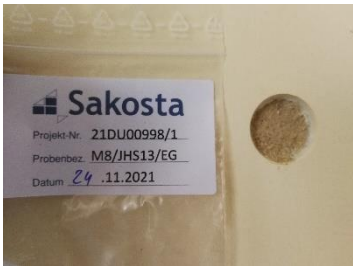
| Verdacht Nummer | Gebäude/ Ebene | Einbauort | Material | Foto | Farbe | Bemerkung | Proben-bezeichnung | Schadstoff -verdacht | Ergebnis [mg/kg] |
|---|---|---|---|---|---|---|---|---|---|
| 16 | Joseph-Haydn-Straße 13<br>Erdgeschoss | Wandfläche | Feinputz | | weiß | ~ 1mm mächtig, feinsandig | M8/JHS13/EG<br>untersucht als MP2/JHS13/EG | Asbest | Kein Asbest nachgewiesen (NWG: 0,001 M-%) |

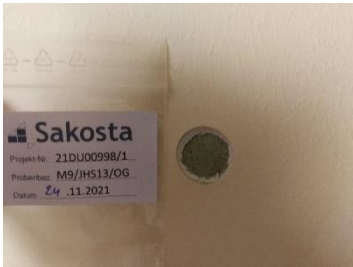
| Verdacht Nummer | Gebäude/ Ebene | Einbauort | Material | Foto | Farbe | Bemerkung | Proben-bezeichnung | Schadstoff -verdacht | Ergebnis [mg/kg] |
|---|---|---|---|---|---|---|---|---|---|
| 17 | Joseph-Haydn-Straße 13<br>Obergeschoss | Wandfläche | Feinputz | | weiß | ~ 1mm mächtig, feinsandig | M9/JHS13/OG<br>untersucht als MP3/JHS13/OG | Asbest | Kein Asbest nachgewiesen (NWG: 0,001 M-%) |

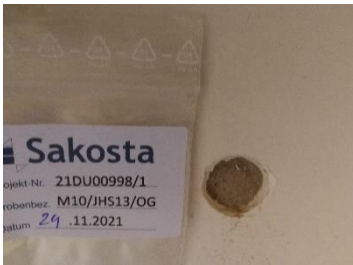
| Verdacht Nummer | Gebäude/ Ebene | Einbauort | Material | Foto | Farbe | Bemerkung | Proben-bezeichnung | Schadstoff -verdacht | Ergebnis [mg/kg] |
|---|---|---|---|---|---|---|---|---|---|
| 18 | Joseph-Haydn-Straße 13<br>Obergeschoss | Wandfläche | Feinputz | | weiß | ~ 1mm mächtig, feinsandig | M10/JHS13/OG<br>untersucht als MP3/JHS13/OG | Asbest | Kein Asbest nachgewiesen (NWG: 0,001 M-%) |

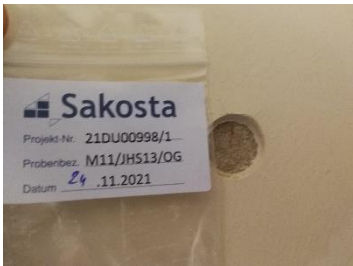
| Verdacht Nummer | Gebäude/ Ebene | Einbauort | Material | Foto | Farbe | Bemerkung | Proben-bezeichnung | Schadstoff -verdacht | Ergebnis [mg/kg] |
|---|---|---|---|---|---|---|---|---|---|
| 19 | Joseph-Haydn-Straße 13<br>Obergeschoss | Wandfläche | Feinputz | | weiß | ~ 1mm mächtig, feinsandig | M11/JHS13/OG<br>untersucht als MP3/JHS13/OG | Asbest | Kein Asbest nachgewiesen (NWG: 0,001 M-%) |

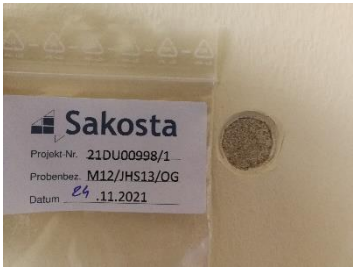
| Verdacht Nummer | Gebäude/ Ebene | Einbauort | Material | Foto | Farbe | Bemerkung | Proben-bezeichnung | Schadstoff -verdacht | Ergebnis [mg/kg] |
|---|---|---|---|---|---|---|---|---|---|
| 20 | Joseph-Haydn-Straße 13<br>Obergeschoss | Wandfläche | Feinputz | | weiß | ~ 1mm mächtig, feinsandig | M12/JHS13/OG<br>untersucht als MP3/JHS13/OG | Asbest | Kein Asbest nachgewiesen (NWG: 0,001 M-%) |

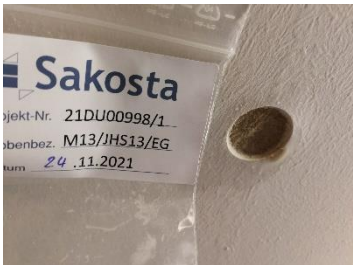
| Verdacht Nummer | Gebäude/ Ebene | Einbauort | Material | Foto | Farbe | Bemerkung | Probenbezeichnung | Schadstoff-verdacht | Ergebnis [mg/kg] |
|---|---|---|---|---|---|---|---|---|---|
| 21 | Joseph-Haydn-Straße 13<br>Erdgeschoss | Deckenfläche | Feinputz | | weiß | ~ 1mm<br>mächtig,<br>feinsandig | M13/JHS13/EG<br><br>untersucht als<br>MP4/JHS13/EG | Asbest | Kein Asbest<br>nachgewiesen<br>(NWG: 0,001 M-%) |

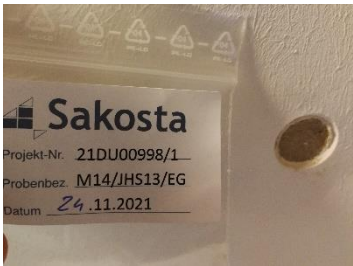
| Verdacht Nummer | Gebäude/ Ebene | Einbauort | Material | Foto | Farbe | Bemerkung | Probenbezeichnung | Schadstoff-verdacht | Ergebnis [mg/kg] |
|---|---|---|---|---|---|---|---|---|---|
| 22 | Joseph-Haydn-Straße 13<br>Erdgeschoss | Deckenfläche | Feinputz | | weiß | ~ 1mm<br>mächtig,<br>feinsandig | M14/JHS13/EG<br><br>untersucht als<br>MP4/JHS13/EG | Asbest | Kein Asbest<br>nachgewiesen<br>(NWG: 0,001 M-%) |

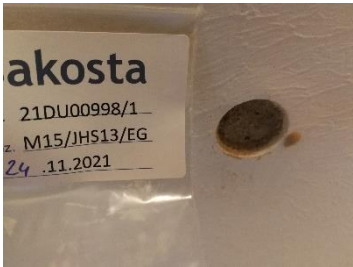
| Verdacht Nummer | Gebäude/ Ebene | Einbauort | Material | Foto | Farbe | Bemerkung | Probenbezeichnung | Schadstoff-verdacht | Ergebnis [mg/kg] |
|---|---|---|---|---|---|---|---|---|---|
| 23 | Joseph-Haydn-Straße 13<br>Erdgeschoss | Deckenfläche | Feinputz | | weiß | ~ 1mm<br>mächtig,<br>feinsandig | M15/JHS13/EG<br><br>untersucht als<br>MP4/JHS13/EG | Asbest | Kein Asbest<br>nachgewiesen<br>(NWG: 0,001 M-%) |

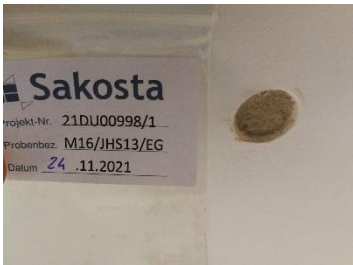
| Verdacht Nummer | Gebäude/ Ebene | Einbauort | Material | Foto | Farbe | Bemerkung | Proben- bezeichnung | Schadstoff -verdacht | Ergebnis [mg/kg] |
|---|---|---|---|---|---|---|---|---|---|
| 24 | Joseph-Haydn-<br>Straße 13<br><br>Erdgeschoss | Decken-<br>fläche | Feinputz | | weiß | ~ 1mm<br>mächtig,<br>feinsandig | M16/JHS13/EG<br><br>untersucht als<br>MP4/JHS13/EG | Asbest | Kein Asbest<br>nachgewiesen<br>(NWG: 0,001 M-%) |

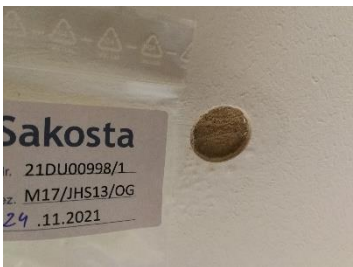
| Verdacht Nummer | Gebäude/ Ebene | Einbauort | Material | Foto | Farbe | Bemerkung | Proben- bezeichnung | Schadstoff -verdacht | Ergebnis [mg/kg] |
|---|---|---|---|---|---|---|---|---|---|
| 25 | Joseph-Haydn-<br>Straße 13<br><br>Obergeschoss | Decken-<br>fläche | Feinputz | | weiß | ~ 1mm<br>mächtig,<br>feinsandig | M17/JHS13/OG<br><br>untersucht als<br>MP5/JHS13/OG | Asbest | Kein Asbest<br>nachgewiesen<br>(NWG: 0,001 M-%) |

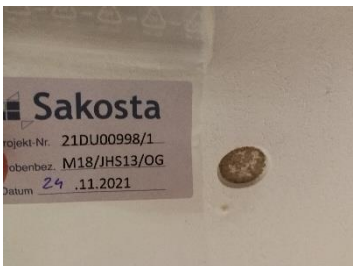
| Verdacht Nummer | Gebäude/ Ebene | Einbauort | Material | Foto | Farbe | Bemerkung | Proben- bezeichnung | Schadstoff -verdacht | Ergebnis [mg/kg] |
|---|---|---|---|---|---|---|---|---|---|
| 26 | Joseph-Haydn-<br>Straße 13<br><br>Obergeschoss | Decken-<br>fläche | Feinputz | | weiß | ~ 1mm<br>mächtig,<br>feinsandig | M18/JHS13/OG<br><br>untersucht als<br>MP5/JHS13/OG | Asbest | Kein Asbest<br>nachgewiesen<br>(NWG: 0,001 M-%) |

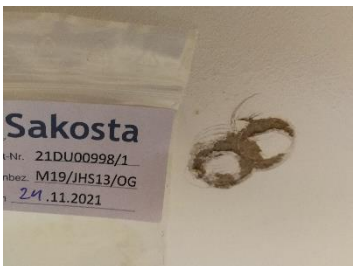
| Verdacht Nummer | Gebäude/ Ebene | Einbauort | Material | Foto | Farbe | Bemerkung | Proben- bezeichnung | Schadstoff -verdacht | Ergebnis [mg/kg] |
|---|---|---|---|---|---|---|---|---|---|
| 27 | Joseph-Haydn- Straße 13<br>Obergeschoss | Decken- fläche | Feinputz | | weiß | ~ 1mm mächtig, feinsandig | M19/JHS13/OG<br>untersucht als MP5/JHS13/OG | Asbest | Kein Asbest nachgewiesen (NWG: 0,001 M-%) |

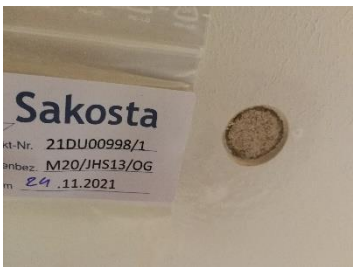
| Verdacht Nummer | Gebäude/ Ebene | Einbauort | Material | Foto | Farbe | Bemerkung | Proben- bezeichnung | Schadstoff -verdacht | Ergebnis [mg/kg] |
|---|---|---|---|---|---|---|---|---|---|
| 28 | Joseph-Haydn- Straße 13<br>Obergeschoss | Decken- fläche | Feinputz | | weiß | ~ 1mm mächtig, feinsandig | M20/JHS13/OG<br>untersucht als MP5/JHS13/OG | Asbest | Kein Asbest nachgewiesen (NWG: 0,001 M-%) |
