# **Schadstoffbericht**

## **Britische Wohnsiedlung**

### **Joseph-Haydn-Straße 5, 33604 Bielefeld**

Düsseldorf, 17.02.2022

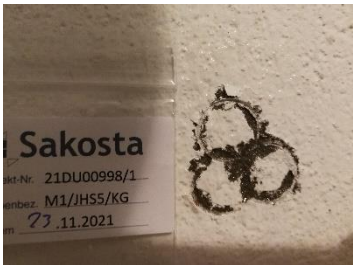
| Verdacht Nummer | Gebäude/ Ebene | Einbauort | Material | Foto | Farbe | Bemerkung | Proben-bezeichnung | Schadstoff-verdacht | Ergebnis [mg/kg] |
|---|---|---|---|---|---|---|---|---|---|
| 9 | Joseph-Haydn-Straße 5<br>Kellergeschoss | Wandfläche | Feinputz | | weiß | ~ 1mm mächtig, feinsandig bis sandig | M1/JHS5/KG<br>untersucht als MP1/JHS5/KG | Asbest | Kein Asbest nachgewiesen<br>(NWG: 0,001 M-%) |

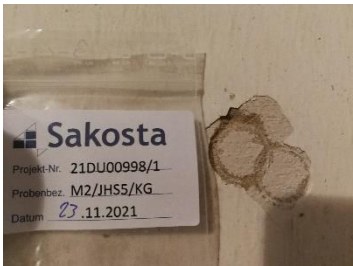
| Verdacht Nummer | Gebäude/ Ebene | Einbauort | Material | Foto | Farbe | Bemerkung | Proben-bezeichnung | Schadstoff-verdacht | Ergebnis [mg/kg] |
|---|---|---|---|---|---|---|---|---|---|
| 10 | Joseph-Haydn-Straße 5<br>Kellergeschoss | Wandfläche | Feinputz | | weiß | ~ 1mm mächtig, feinsandig bis sandig | M2/JHS5/KG<br>untersucht als MP1/JHS5/KG | Asbest | Kein Asbest nachgewiesen<br>(NWG: 0,001 M-%) |

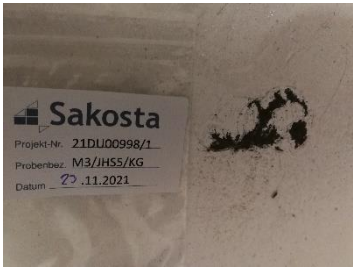
| Verdacht Nummer | Gebäude/ Ebene | Einbauort | Material | Foto | Farbe | Bemerkung | Proben-bezeichnung | Schadstoff-verdacht | Ergebnis [mg/kg] |
|---|---|---|---|---|---|---|---|---|---|
| 11 | Joseph-Haydn-Straße 5<br>Kellergeschoss | Wandfläche | Feinputz | | weiß | ~ 1mm mächtig, feinsandig bis sandig | M3/JHS5/KG<br>untersucht als MP1/JHS5/KG | Asbest | Kein Asbest nachgewiesen<br>(NWG: 0,001 M-%) |

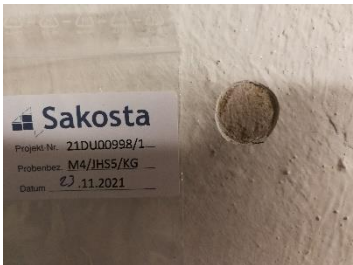
| Verdacht Nummer | Gebäude/ Ebene | Einbauort | Material | Foto | Farbe | Bemerkung | Proben-bezeichnung | Schadstoff-verdacht | Ergebnis [mg/kg] |
|---|---|---|---|---|---|---|---|---|---|
| 12 | Joseph-Haydn-Straße 5<br>Kellergeschoss | Wandfläche | Feinputz | | weiß | ~ 1mm mächtig, feinsandig bis sandig | M4/JHS5/KG<br>untersucht als MP1/JHS5/KG | Asbest | Kein Asbest nachgewiesen (NWG: 0,001 M-%) |

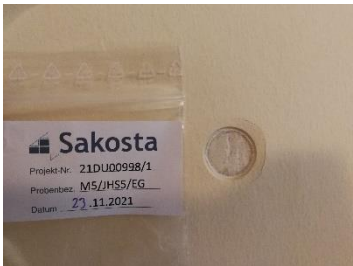
| Verdacht Nummer | Gebäude/ Ebene | Einbauort | Material | Foto | Farbe | Bemerkung | Proben-bezeichnung | Schadstoff-verdacht | Ergebnis [mg/kg] |
|---|---|---|---|---|---|---|---|---|---|
| 13 | Joseph-Haydn-Straße 5<br>Erdgeschoss | Wandfläche | Feinputz | | weiß | ~ 1mm mächtig, feinsandig | M5/JHS5/EG<br>untersucht als MP2/JHS5/EG | Asbest | Kein Asbest nachgewiesen (NWG: 0,001 M-%) |

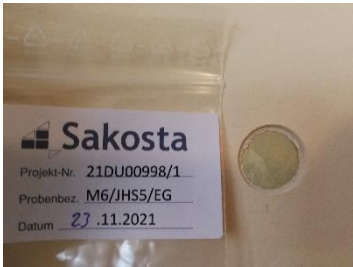
| Verdacht Nummer | Gebäude/ Ebene | Einbauort | Material | Foto | Farbe | Bemerkung | Proben-bezeichnung | Schadstoff-verdacht | Ergebnis [mg/kg] |
|---|---|---|---|---|---|---|---|---|---|
| 14 | Joseph-Haydn-Straße 5<br>Erdgeschoss | Wandfläche | Feinputz | | weiß | ~ 1mm mächtig, feinsandig | M6/JHS5/EG<br>untersucht als MP2/JHS5/EG | Asbest | Kein Asbest nachgewiesen (NWG: 0,001 M-%) |

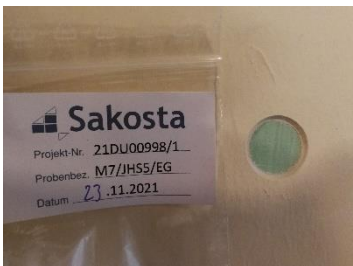
| Verdacht Nummer | Gebäude/ Ebene | Einbauort | Material | Foto | Farbe | Bemerkung | Proben-bezeichnung | Schadstoff-verdacht | Ergebnis [mg/kg] |
|---|---|---|---|---|---|---|---|---|---|
| 15 | Joseph-Haydn-Straße 5<br>Erdgeschoss | Wandfläche | Feinputz | | weiß | ~ 1mm<br>mächtig,<br>feinsandig | M7/JHS5/EG<br><br>untersucht als<br>MP2/JHS5/EG | Asbest | Kein Asbest<br>nachgewiesen<br>(NWG: 0,001 M-%) |

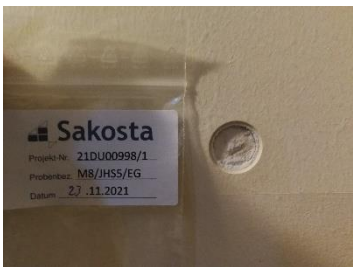
| Verdacht Nummer | Gebäude/ Ebene | Einbauort | Material | Foto | Farbe | Bemerkung | Proben-bezeichnung | Schadstoff-verdacht | Ergebnis [mg/kg] |
|---|---|---|---|---|---|---|---|---|---|
| 16 | Joseph-Haydn-Straße 5<br>Erdgeschoss | Wandfläche | Feinputz | | weiß | ~ 1mm<br>mächtig,<br>feinsandig | M8/JHS5/EG<br><br>untersucht als<br>MP2/JHS5/EG | Asbest | Kein Asbest<br>nachgewiesen<br>(NWG: 0,001 M-%) |

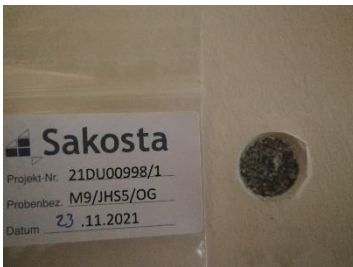
| Verdacht Nummer | Gebäude/ Ebene | Einbauort | Material | Foto | Farbe | Bemerkung | Proben-bezeichnung | Schadstoff-verdacht | Ergebnis [mg/kg] |
|---|---|---|---|---|---|---|---|---|---|
| 17 | Joseph-Haydn-Straße 5<br>Obergeschoss | Wandfläche | Feinputz | | weiß | ~ 1mm<br>mächtig,<br>feinsandig | M9/JHS5/OG<br><br>untersucht als<br>MP3/JHS5/OG | Asbest | Kein Asbest<br>nachgewiesen<br>(NWG: 0,001 M-%) |

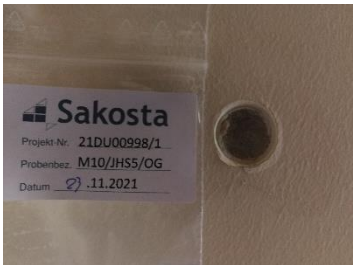
| Verdacht Nummer | Gebäude/ Ebene | Einbauort | Material | Foto | Farbe | Bemerkung | Proben-bezeichnung | Schadstoff-verdacht | Ergebnis [mg/kg] |
|---|---|---|---|---|---|---|---|---|---|
| 18 | Joseph-Haydn-Straße 5<br>Obergeschoss | Wandfläche | Feinputz | | weiß | ~ 1mm<br>mächtig,<br>feinsandig | M10/JHS5/OG<br><br>untersucht als<br>MP3/JHS5/OG | Asbest | Kein Asbest<br>nachgewiesen<br>(NWG: 0,001 M-%) |

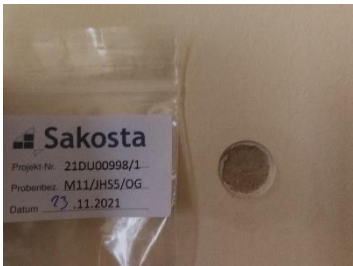
| Verdacht Nummer | Gebäude/ Ebene | Einbauort | Material | Foto | Farbe | Bemerkung | Proben-bezeichnung | Schadstoff-verdacht | Ergebnis [mg/kg] |
|---|---|---|---|---|---|---|---|---|---|
| 19 | Joseph-Haydn-Straße 5<br>Obergeschoss | Wandfläche | Feinputz | | weiß | ~ 1mm<br>mächtig,<br>feinsandig | M11/JHS5/OG<br><br>untersucht als<br>MP3/JHS5/OG | Asbest | Kein Asbest<br>nachgewiesen<br>(NWG: 0,001 M-%) |

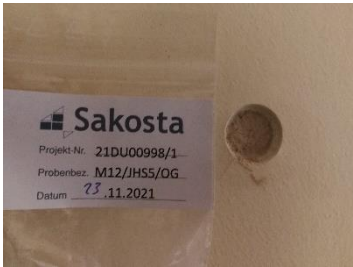
| Verdacht Nummer | Gebäude/ Ebene | Einbauort | Material | Foto | Farbe | Bemerkung | Proben-bezeichnung | Schadstoff-verdacht | Ergebnis [mg/kg] |
|---|---|---|---|---|---|---|---|---|---|
| 20 | Joseph-Haydn-Straße 5<br>Obergeschoss | Wandfläche | Feinputz | | weiß | ~ 1mm<br>mächtig,<br>feinsandig | M12/JHS5/OG<br><br>untersucht als<br>MP3/JHS5/OG | Asbest | Kein Asbest<br>nachgewiesen<br>(NWG: 0,001 M-%) |

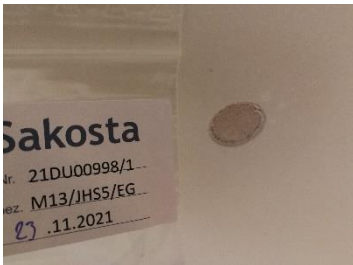
| Verdacht Nummer | Gebäude/ Ebene | Einbauort | Material | Foto | Farbe | Bemerkung | Proben-bezeichnung | Schadstoff-verdacht | Ergebnis [mg/kg] |
|---|---|---|---|---|---|---|---|---|---|
| 21 | Joseph-Haydn-Straße 5<br>Erdgeschoss | Decken-fläche | Feinputz | | weiß | ~ 1mm<br>mächtig,<br>feinsandig | M13/JHS5/EG<br><br>untersucht als<br>MP4/JHS5/EG | Asbest | Kein Asbest<br>nachgewiesen<br>(NWG: 0,001 M-%) |

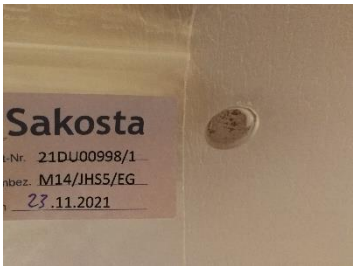
| Verdacht Nummer | Gebäude/ Ebene | Einbauort | Material | Foto | Farbe | Bemerkung | Proben-bezeichnung | Schadstoff-verdacht | Ergebnis [mg/kg] |
|---|---|---|---|---|---|---|---|---|---|
| 22 | Joseph-Haydn-Straße 5<br>Erdgeschoss | Decken-fläche | Feinputz | | weiß | ~ 1mm<br>mächtig,<br>feinsandig | M14/JHS5/EG<br><br>untersucht als<br>MP4/JHS5/EG | Asbest | Kein Asbest<br>nachgewiesen<br>(NWG: 0,001 M-%) |

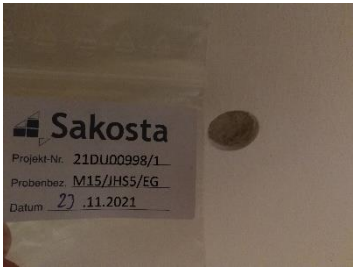
| Verdacht Nummer | Gebäude/ Ebene | Einbauort | Material | Foto | Farbe | Bemerkung | Proben-bezeichnung | Schadstoff-verdacht | Ergebnis [mg/kg] |
|---|---|---|---|---|---|---|---|---|---|
| 23 | Joseph-Haydn-Straße 5<br>Erdgeschoss | Decken-fläche | Feinputz | | weiß | ~ 1mm<br>mächtig,<br>feinsandig | M15/JHS5/EG<br><br>untersucht als<br>MP4/JHS5/EG | Asbest | Kein Asbest<br>nachgewiesen<br>(NWG: 0,001 M-%) |

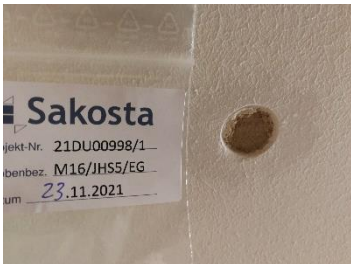
| Verdacht Nummer | Gebäude/ Ebene | Einbauort | Material | Foto | Farbe | Bemerkung | Proben-bezeichnung | Schadstoff-verdacht | Ergebnis [mg/kg] |
|---|---|---|---|---|---|---|---|---|---|
| 24 | Joseph-Haydn-Straße 5<br>Erdgeschoss | Decken-fläche | Feinputz | | weiß | ~ 1mm<br>mächtig,<br>feinsandig | M16/JHS5/EG<br><br>untersucht als<br>MP4/JHS5/EG | Asbest | Kein Asbest<br>nachgewiesen<br>(NWG: 0,001 M-%) |

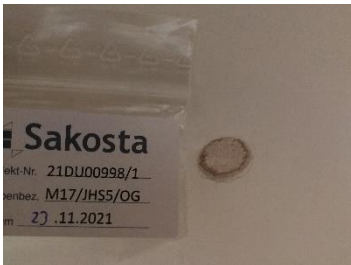
| Verdacht Nummer | Gebäude/ Ebene | Einbauort | Material | Foto | Farbe | Bemerkung | Proben-bezeichnung | Schadstoff-verdacht | Ergebnis [mg/kg] |
|---|---|---|---|---|---|---|---|---|---|
| 25 | Joseph-Haydn-Straße 5<br>Obergeschoss | Decken-fläche | Feinputz | | weiß | ~ 1mm<br>mächtig,<br>feinsandig | M17/JHS5/OG<br><br>untersucht als<br>MP5/JHS5/OG | Asbest | Kein Asbest<br>nachgewiesen<br>(NWG: 0,001 M-%) |

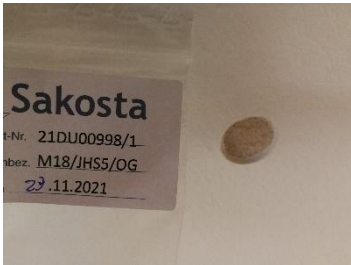
| Verdacht Nummer | Gebäude/ Ebene | Einbauort | Material | Foto | Farbe | Bemerkung | Proben-bezeichnung | Schadstoff-verdacht | Ergebnis [mg/kg] |
|---|---|---|---|---|---|---|---|---|---|
| 26 | Joseph-Haydn-Straße 5<br>Obergeschoss | Decken-fläche | Feinputz | | weiß | ~ 1mm<br>mächtig,<br>feinsandig | M18/JHS5/OG<br><br>untersucht als<br>MP5/JHS5/OG | Asbest | Kein Asbest<br>nachgewiesen<br>(NWG: 0,001 M-%) |

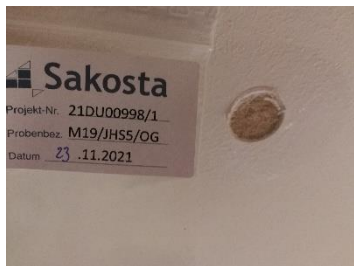
| Verdacht Nummer | Gebäude/ Ebene | Einbauort | Material | Foto | Farbe | Bemerkung | Proben-bezeichnung | Schadstoff-verdacht | Ergebnis [mg/kg] |
|---|---|---|---|---|---|---|---|---|---|
| 27 | Joseph-Haydn-Straße 5<br>Obergeschoss | Decken-fläche | Feinputz | | weiß | ~ 1mm mächtig, feinsandig | M19/JHS5/OG<br>untersucht als MP5/JHS5/OG | Asbest | Kein Asbest nachgewiesen (NWG: 0,001 M-%) |

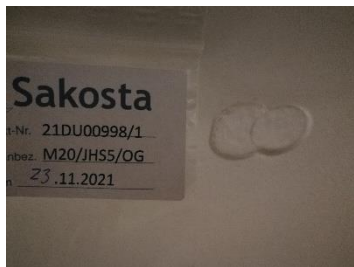
| Verdacht Nummer | Gebäude/ Ebene | Einbauort | Material | Foto | Farbe | Bemerkung | Proben-bezeichnung | Schadstoff-verdacht | Ergebnis [mg/kg] |
|---|---|---|---|---|---|---|---|---|---|
| 28 | Joseph-Haydn-Straße 5<br>Obergeschoss | Decken-fläche | Feinputz | | weiß | ~ 1mm mächtig, feinsandig | M20/JHS5/OG<br>untersucht als MP5/JHS5/OG | Asbest | Kein Asbest nachgewiesen (NWG: 0,001 M-%) |
