Sanierungsmappe

Jugendstil Villa

Quickborner Straße 19

25494 Borstel-Hohenraden

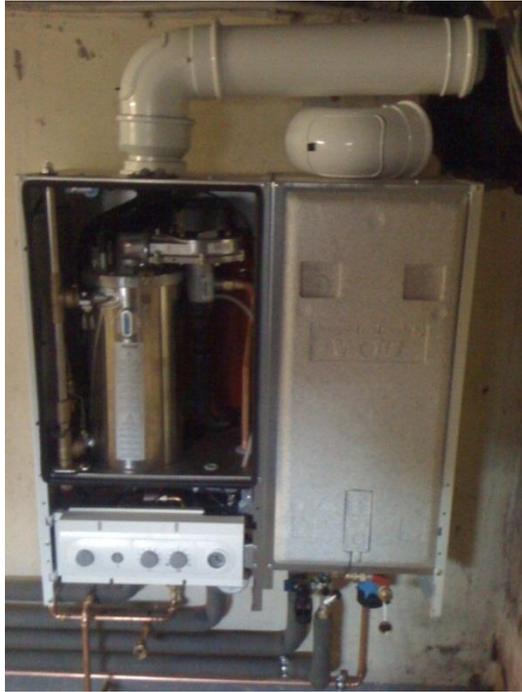
Die ursprüngliche Ölheizung wurde durch eine Gas-Brennwertheizung der Marke Wolf mit der Typenbezeichnung, CGW-20/12 ausgetauscht. Die Abnahme erfolgte durch den Bevollmächtigten Bezirksschornsteinfeger, Thomas Röder, Nienkamp 1, 25462 Rellingen. Die Therme (Abbildung 1.0) wurde im Kellerraum installiert, wo sich der neu verlegte Gasanschluss aus dem Jahre 2011 befindet. Alle Zu- und Rücklaufleitungen wurden entsprechend der EnEV im Keller verlegt und verfügen über eine Schlauchdämmung.

Abbildung 1.0 WOLF CGW 20/120 Gastherme während des Einbaus

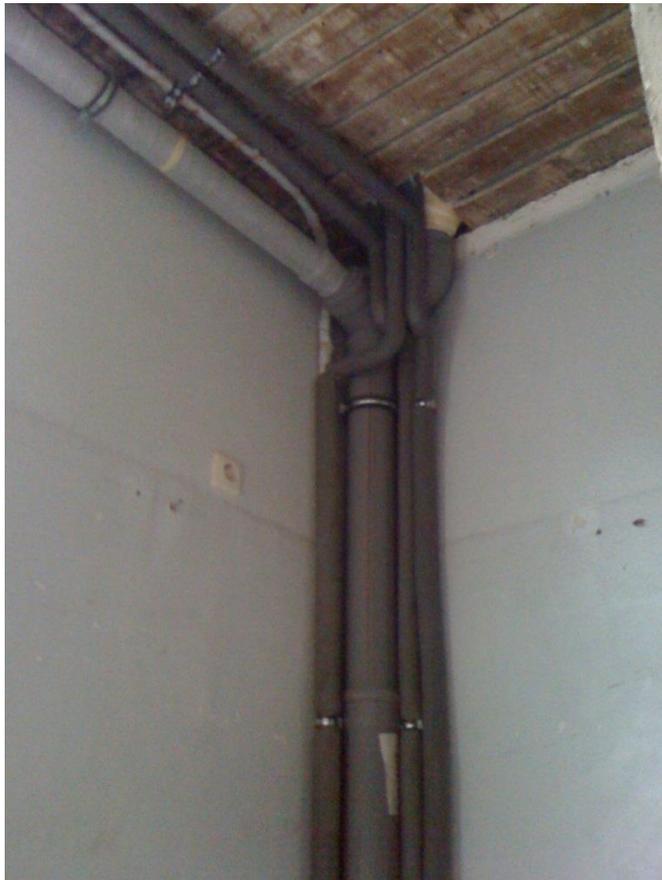
Um die Wasser und Abwassersituation im Haus zu verbessern, wurden alle Wasserrohre durch Kupferleitungen ausgetauscht. Beide Badezimmer und die Küche haben jeweils eine Zuleitung für Warmwasser, Kaltwasser und einer Zirkulationsleitung erhalten. (Abbildung 1.0, Abbildung 1.1).

Alle Abwasserrohre im Innen wie im Außenbereich entsprechen nun den heutigen Anforderungen und sind durch neuwertige DIN-Kunststoffrohre nebst Rückstauklappe ersetzt worden.

Abbildung 1.1 Zuleitung Wasser, Heizungsrohre, Abwasserrohr im Badezimmer/Gäste-WC EG

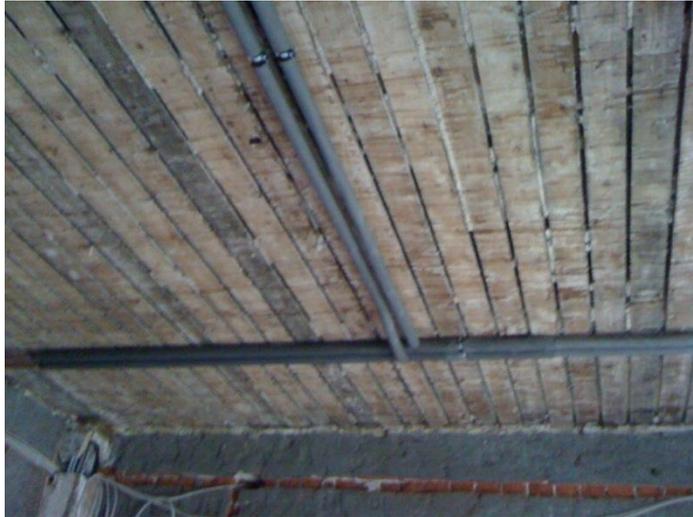
Abbildung 1.2 Schlauchdämmung auf Kupferleitungen im Rohbauzustand

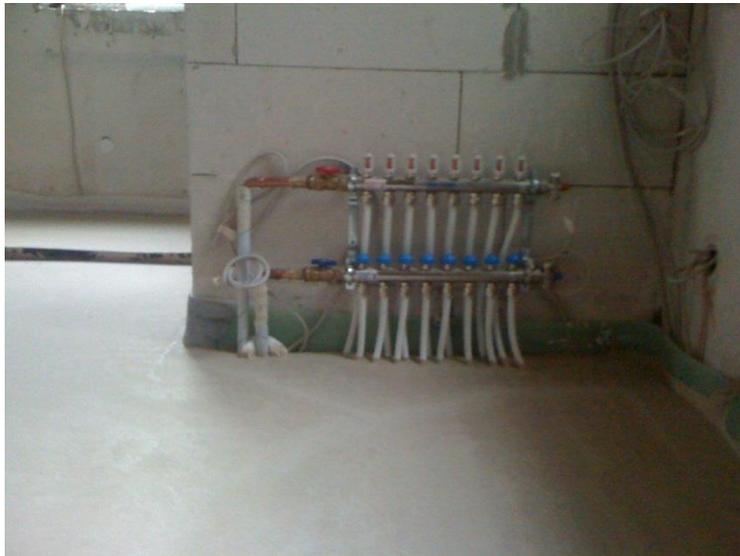
In diesem Vorhaben wurden ebenso neue Heizkörper für die jeweiligen Räume im Obergeschoß berücksichtigt. Die Heizkörper wurden nach dem Raumvolumen als Heizkörpertypen 33 ausgewählt. Das gesamte Erdgeschoß verfügt über eine autarke Beheizung über einen eigenen Flächenbeheizungskreislauf. Der Verteilerkasten (siehe Abbildung 1.3) ist in der Garderobe untergebracht, wo die einzelnen Zuleitungen zu den jeweiligen Zimmern sich verteilen. Es sind insgesamt 8 Kreisläufe verfügbar, wobei die größeren Räume wie Wohnzimmer und Wohnküche jeweils 2 separate Kreisläufe erhalten haben.

Abbildung 1.3 Verteilerkasten für Flächenheizung EG

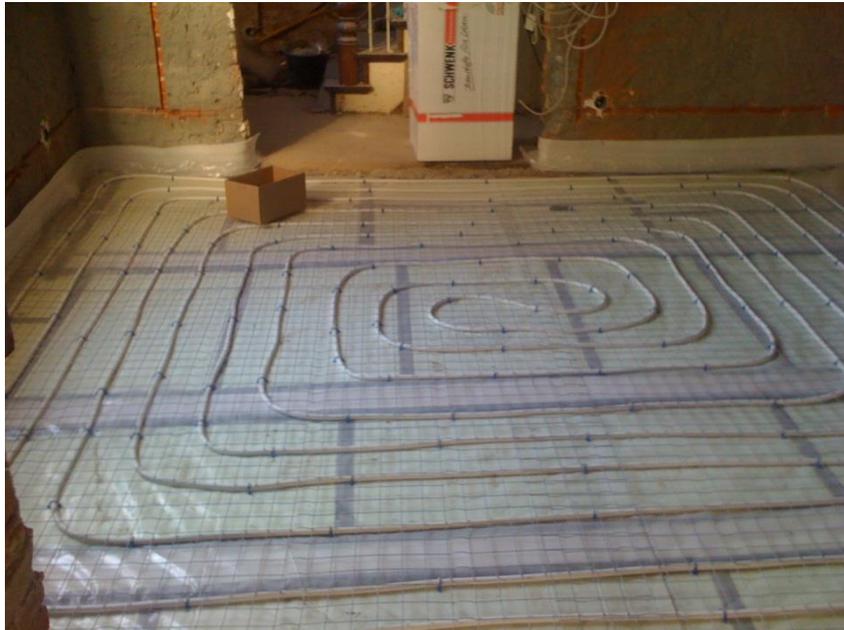
Die Kellerdecke wurde mit Hartschaumplatten 40mm gedämmt. Der restliche Wohnbereich im Erdgeschoß hat nachträglich eine Dämmung von der Marke Styrodur 3035CS WLG 031 30mm erhalten. (Abbildung 1.4)

Abbildung 1.4 Flächenheizung und Bodendämmung EG

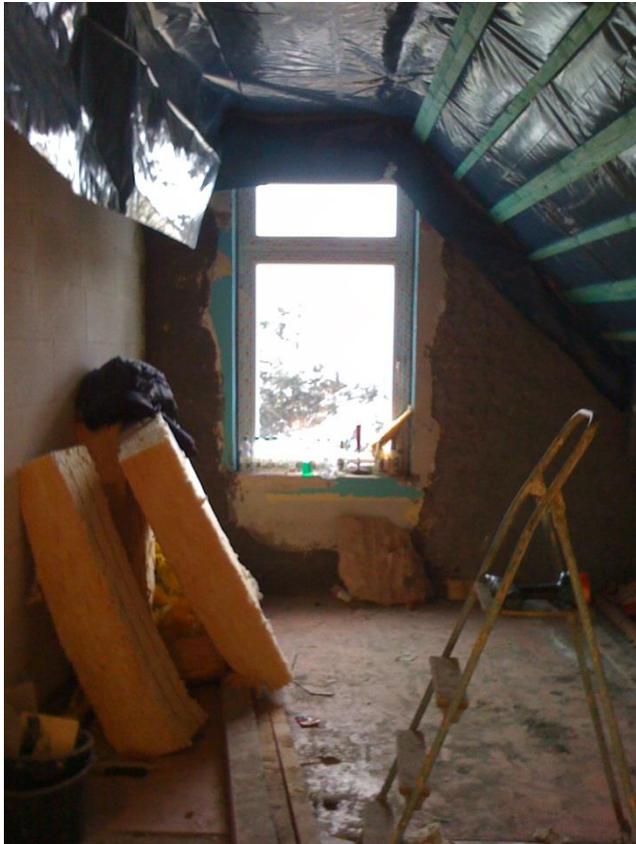
Zusätzlich ist die gesamte obere Geschoßdecke im Obergeschoß mit einer 180mm Isover Dämmwolle nebst Dampfbremssfolie gedämmt. (Abbildung 1.5).

Abbildung 1.5 Dämmung Obergeschoß im Rohbau

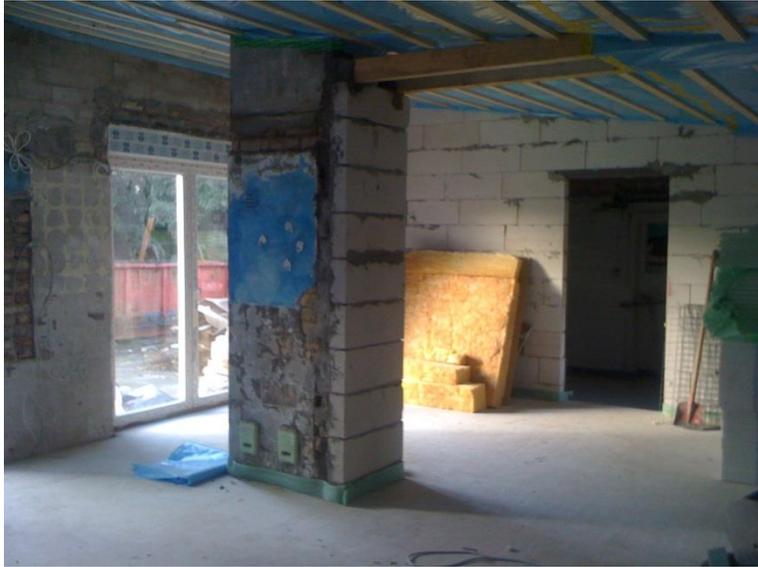
Die Decke des Anbaus, wo sich die Küche und der HWR befindet, wurde mit einer 240mm Isover Dämmwolle nebst Dampfbremsfolie isoliert. (Abbildung 1.6)

Abbildung 1.6 Dämmung in der Wohnküche im Rohbau

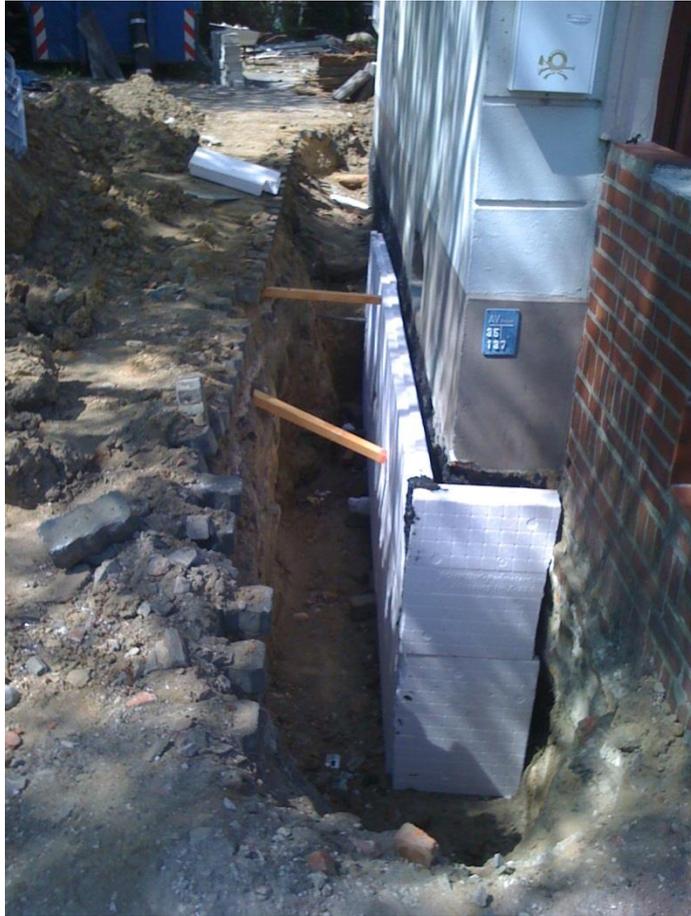
Die Dämmung und Isolierung des Kellergeschoßes erfolgte im Zuge der Sanierung durch die Anbringung einer Außendämmung von 150mm Hartschauplatten. (Abbildung 1.7) Hierzu wurde eine Isolation mit Bitumen angebracht, anschließend die Dämmung mit einer Noppenfolie abgedeckt und bis unter dem Fundament des Hauses verlegt. Zusätzlich wurde im Ring ums Haus ein Drainagerohre verlegt, welches in den dafür vorgesehenen Regenwasserschacht mündet.

Abbildung 1.7 Kellerdämmung mit Hartschaumplatten 150mm

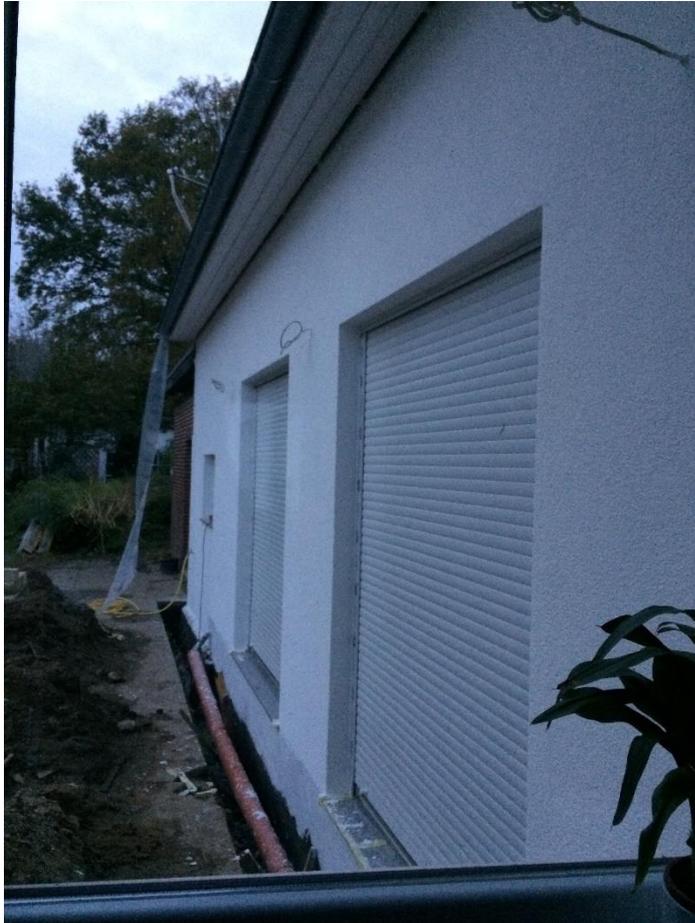
Im Jahr 2014 wurde die Außenwand des gesamten Anbaus mit einer 180mm Hartschaumdämmung isoliert. Im selben Zuge wurde ein neuer Strukturputz mit weißem Anstrich angebracht. (Abbildung 1.8)

Abbildung 1.8 Dämmung der Außenwand im Anbau mit Hartschaumplatten 180mm

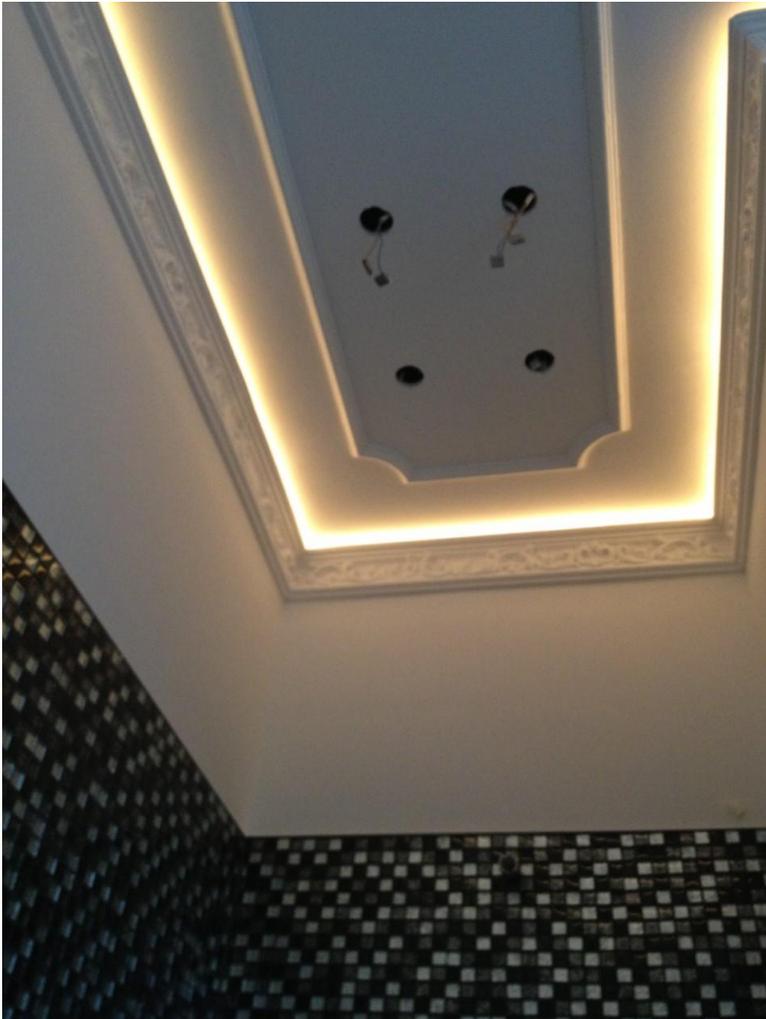
Abbildung 3.0 Stuckbeleuchtung im Badezimmer EG

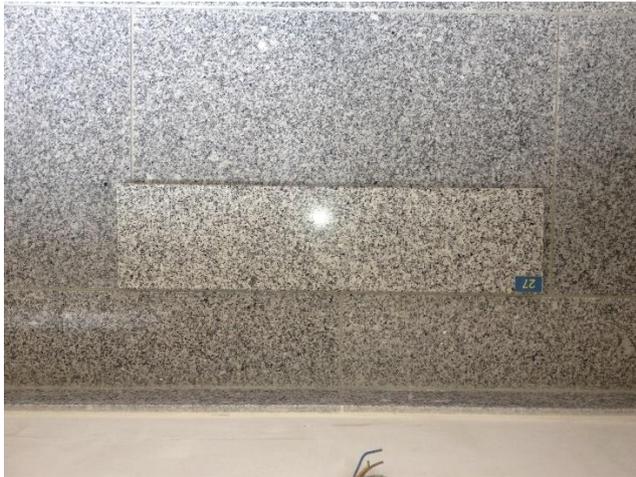
Bei der Herrichtung der neuen Wand und Bodenbeläge sind hochwertige und exklusive Materialien ausgewählt worden, die sich im Wohnambiente bemerkbar machen. Das gesamte Erdgeschoß nebst Badezimmer und HWR verfügt über einen hochwertigen Granitboden, welches aus Portugal importiert wurde. Dieser Boden ist nach dem Verlegen mit einer entsprechenden Imprägnierung versehen, um eine Langlebigkeit zu gewährleisten. (Abbildung 4.0)

Abbildung 4.0 Auswahl Granitboden und Fensterbänke im Erdgeschoß

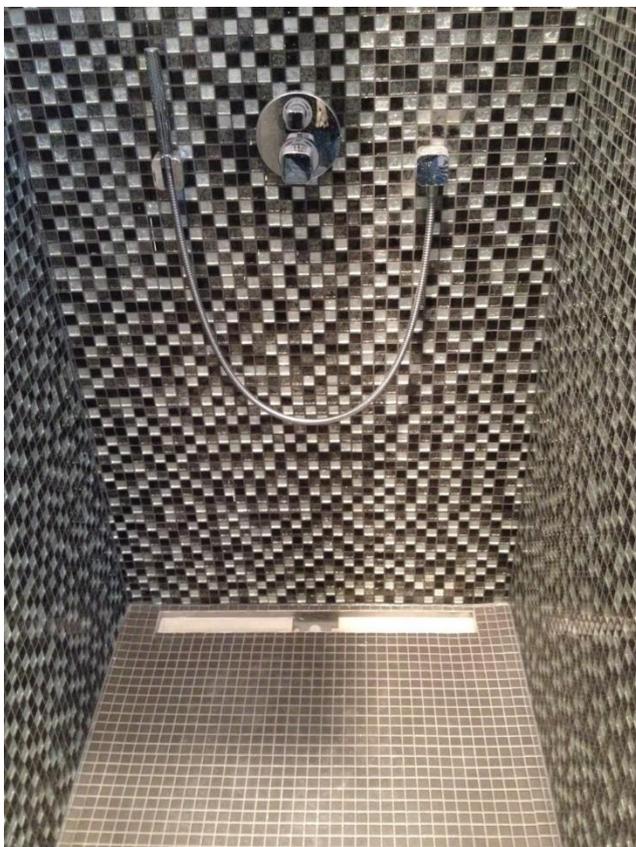
Zudem wurde das Badezimmer im Erdgeschoß mit hochwertigem Mosaik in Glas ausgestattet. Diese Mosaik Elemente sind sowohl in der Dusche wie auch im eigens gemauerten Waschbecken mit Einbauschränk verwendet worden. (Abbildung 4.1)

Abbildung 4.1 Mosaikstein im ebenerdigen Duschbereich

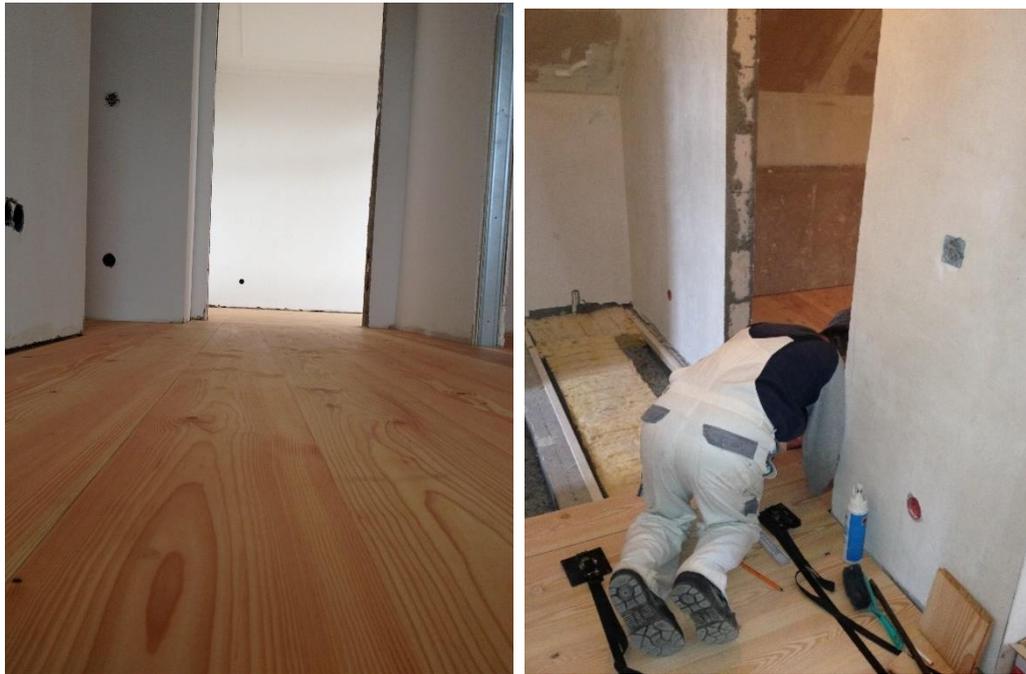
Das Obergeschoß wurde mit Douglasien Holzdielen aus Skandinavien versehen und verfügen über Sondermaße von (L x B) 500 cm x 20cm. Die Besonderheit an dem Holz ist die hinreichende Resistenz gegenüber Schädlingen und erlaubte es im Zuge der Verlegung, ca. 5 Meter lange Dielen in einem Stück zu platzieren. Hierdurch ist eine fugenlose Verlegung ermöglicht worden. Der gesamte Boden ist zudem mit Dämmwolle in Balkenstärke akustisch isoliert worden. Durch die besondere Holzstärke von ca. 4 cm ist ein robuster Boden im Obergeschoß entstanden.

Abbildung 4.2 Verlegung Douglasien Holzdielen im Obergeschoß

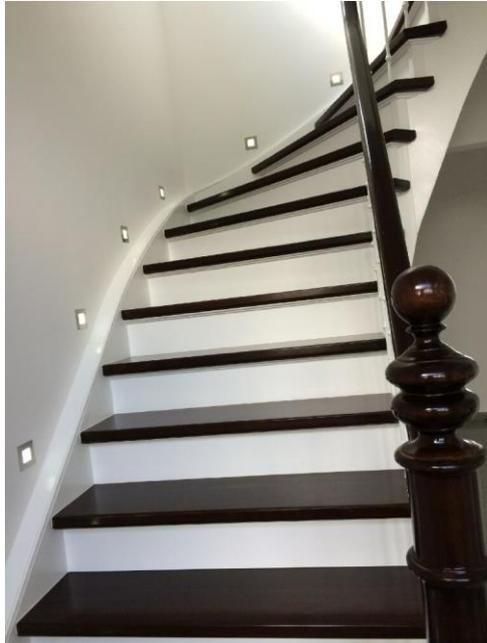
Um das Gefühl eines Jugendstils zu bewahren, wurde die Innentreppe sowie die Haupteingangstür vollumfänglich durch einen Tischler saniert. Die antiken Trittstufen wurden durch eigens angefertigte Buchenholzstufen ersetzt. Der stilistische Handlauf sowie die Stahlstäbe wurden vollumfänglich geschliffen und neu lackiert.

Abbildung 4.3 Treppe zum Obergeschoß nach der Sanierung

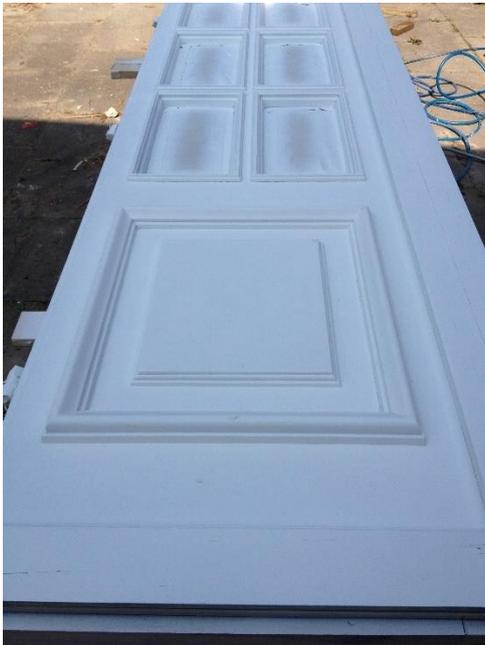
Die Haustür hat neben der neuen Lackierung noch eine neue Sicherheitsschließung sowie eine Kunststoffisolierung erhalten.

Abbildung 4.4 Sanierung der Eingangstür bei Lackierung

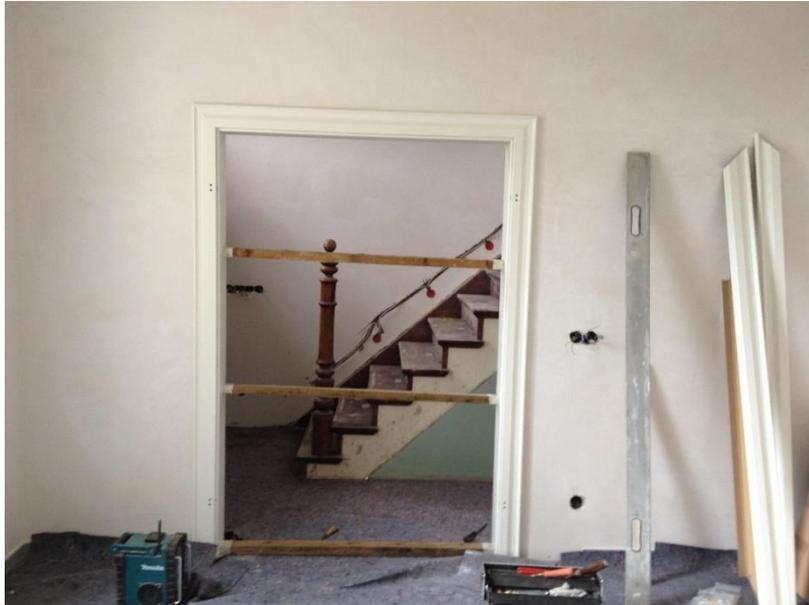
Die Profiltüren sind in Jugendstil-Design mit Kassetten vom Hersteller Hilzinger GmbH ausgewählt worden. Da die Immobilie über eine besonders hohe Decke mit 3 Meter Raumhöhe verfügt, wurden entsprechend hohe Türen mit 2110 mm eingebaut. Im Wohn- sowie Esszimmer wurde entsprechend der Öffnungen, doppelflügelige Türen mit Fensterelemente verwendet. (Abbildung 4.5)

Abbildung 4.5 Einbau doppelflügelige Tür zwischen Esszimmer und Eingangsflur

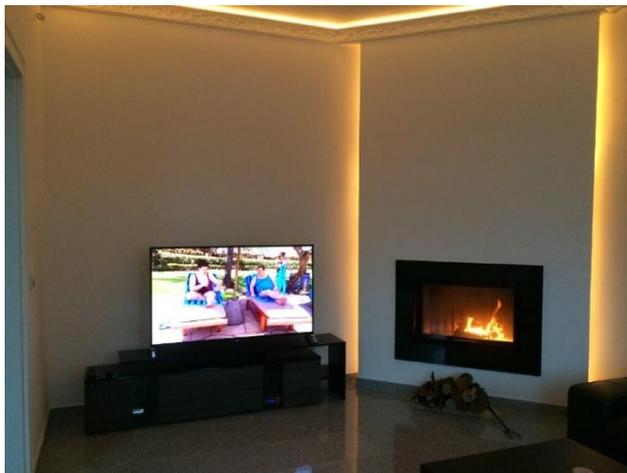
In 2012 wurde ein Kamin im Wohnzimmer eingebaut. Da der vorhandene Schornstein bis zum Obergeschoß vorgemauert war, wurde dieser Abzug dafür fertig gestellt und für die Installation verwendet. Der Kamineinsatz vom Hersteller Hegemann und Machmer GmbH des Types Veto Qh 100/52-11 hat eine Heizleistung von 11kW. Der Kamineinsatz ist in einer feuerfesten Vorwand eingebaut worden. Für das schöne Ambiente wurde eine Beleuchtung hinter der Wand installiert. Die Heizluft tritt über zwei versteckte Luftschlitze aus der Rückseite der Vorwand aus.

Abbildung 4.7 Kamineinsatz mit Vorwand und Ambientebeleuchtung im Wohnzimmer

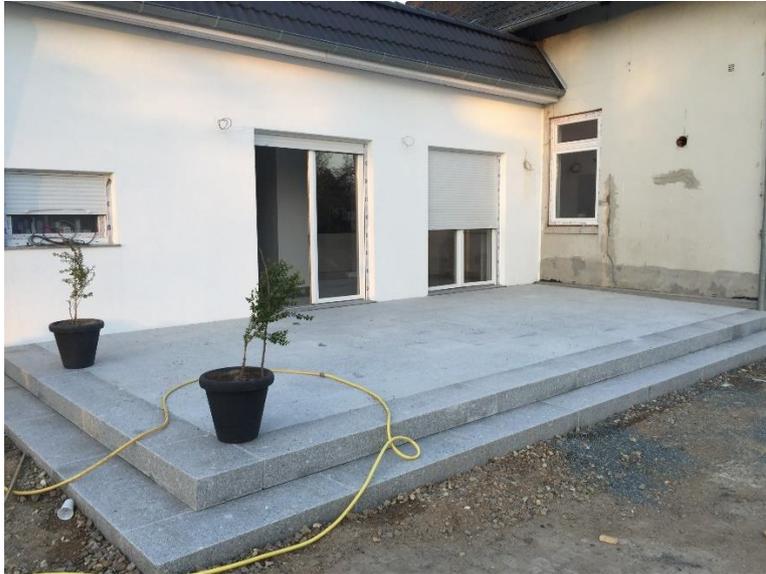
Im Jahre 2015 wurde die 45m² große Terrasse, die von der Südseite aus der Küche betreten werden kann, errichtet. Hierbei wurden hochwertige Granitstufen sowie 60x40 Granitplatten im selben Design der innenliegenden Bodenfliesen verwendet. Die Terrasse ist auf ein Kiesbett verlegt und wird durch die fest gemörtelten Stufen umrahmt. (Abbildung 4.8)

Abbildung 4.8 Terrasse nach der Fertigstellung
