# **Schadstoffbericht**

## **Britische Wohnsiedlung**

### **Joseph-Haydn-Straße 7, 33604 Bielefeld**

Düsseldorf, 17.02.2022

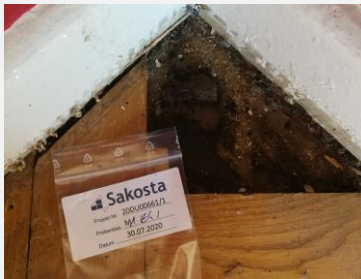
Aufgrund des Zustandes des Parketts (keine Fugen > 2 mm, keine Beschädigungen, intakter Unterboden) ist eine Beeinträchtigung der Innenraumluft gem. dem Ablaufschema in /14/ derzeit nicht ableitbar. Demnach stellt der teerhaltige Parkettkleber keine Gefährdung für die Gebäudenutzer dar. Bei einer Verschlechterung des Parkettzustandes ist eine Bewertung des Gefährdungspotenzials erneut vorzunehmen. Bei zukünftigen Arbeiten an dem Parkettkleber sind grundsätzlich die Vorgaben der TRGS 551 zu beachten und umzusetzen.

| Verdacht Nummer | Gebäude/ Ebene | Einbauort | Material | Foto | Farbe | Bemerkung | Proben-bezeichnung | Schadstoff-verdacht | Ergebnis [mg/kg] |
|---|---|---|---|---|---|---|---|---|---|
| 1 | Wilhelm-Raabe-Straße 39<br>Erdgeschoss | Boden | Parkettkleber | | schwarz | - | M1/EG | Σ PAK n. EPA | 50.419 |
| | | | | | | | | Asbest | Chrysotil-Asbest nachgewiesen |

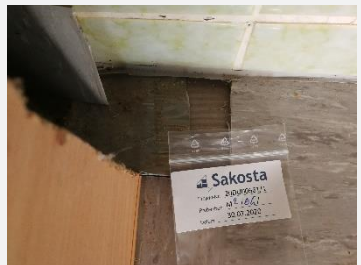
| Verdacht Nummer | Gebäude/ Ebene | Einbauort | Material | Foto | Farbe | Bemerkung | Proben-bezeichnung | Schadstoff-verdacht | Ergebnis [mg/kg] |
|---|---|---|---|---|---|---|---|---|---|
| 2 | Wilhelm-Raabe-Straße 39<br>Erdgeschoss | Boden | PVC-Bodenbelag | | blau-grau | - | M2/EG | Σ PCB n. LAGA | k.S.m. |
| | | | | | | | | Asbest | nicht nachgewiesen |

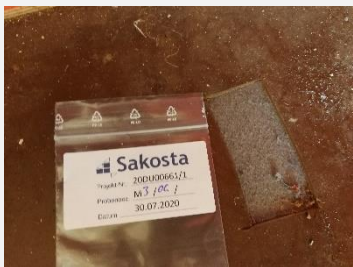
| Verdacht Nummer | Gebäude/ Ebene | Einbauort | Material | Foto | Farbe | Bemerkung | Proben-bezeichnung | Schadstoff-verdacht | Ergebnis [mg/kg] |
|---|---|---|---|---|---|---|---|---|---|
| 3 | Wilhelm-Raabe-Straße 39<br>Obergeschoss | Boden | Linoleum-Bodenbelag | | rot-braun | - | M3/OG | Σ PCB n. LAGA | k.S.m. |
| | | | | | | | | Asbest | nicht nachgewiesen |

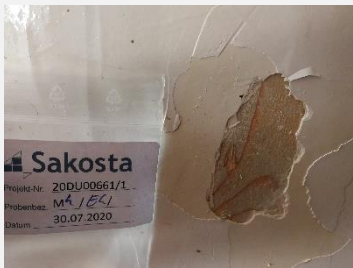
| Verdacht Nummer | Gebäude/ Ebene | Einbauort | Material | Foto | Farbe | Bemerkung | Proben-bezeichnung | Schadstoff-verdacht | Ergebnis [mg/kg] |
|---|---|---|---|---|---|---|---|---|---|
| 4 | Wilhelm-Raabe-Straße 39<br>Erdgeschoss | Türzarge | Holzlack | | weiß | glänzend | M4/EG | Σ PCB n. LAGA | k.S.m. |

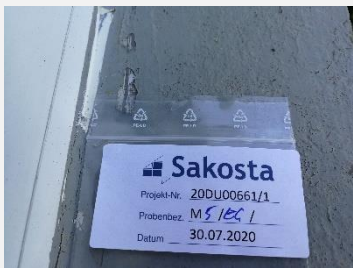
| Verdacht Nummer | Gebäude/ Ebene | Einbauort | Material | Foto | Farbe | Bemerkung | Proben-bezeichnung | Schadstoff-verdacht | Ergebnis [mg/kg] |
|---|---|---|---|---|---|---|---|---|---|
| 5 | Wilhelm-Raabe-Straße 39<br>Erdgeschoss | Fenster | dauerelastische Fugenmasse | | grau | Anschluss Fenster zu Fensterbrett | M5/EG | Σ PCB n. LAGA | k.S.m. |

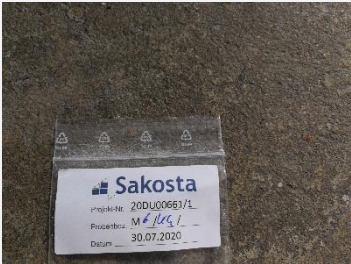
| Verdacht Nummer | Gebäude/ Ebene | Einbauort | Material | Foto | Farbe | Bemerkung | Proben-bezeichnung | Schadstoff-verdacht | Ergebnis [mg/kg] |
|---|---|---|---|---|---|---|---|---|---|
| 6 | Wilhelm-Raabe-Straße 39<br>Kellergeschoss | Boden | Boden-anstrich | | grau | - | M6/KG | Σ PCB n. LAGA | 43,0 |

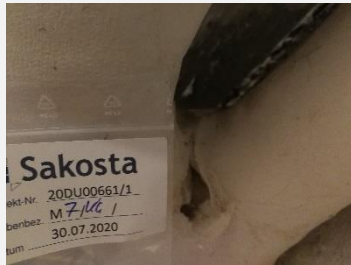
| Verdacht Nummer | Gebäude/ Ebene | Einbauort | Material | Foto | Farbe | Bemerkung | Proben-bezeichnung | Schadstoff-verdacht | Ergebnis [mg/kg] |
|---|---|---|---|---|---|---|---|---|---|
| 7 | Wilhelm-Raabe-Straße 39<br>Kellergeschoss | Rohrleitung | Gipsschale der Rohrisolierung | | weiß | - | M7/KG | Asbest | nicht nachgewiesen |

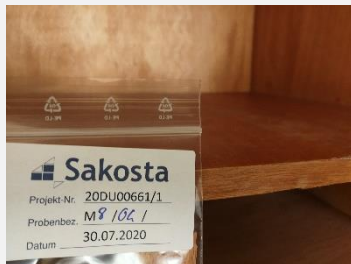
| Verdacht Nummer | Gebäude/ Ebene | Einbauort | Material | Foto | Farbe | Bemerkung | Proben-bezeichnung | Schadstoff-verdacht | Ergebnis [mg/kg] |
|---|---|---|---|---|---|---|---|---|---|
| 8 | Wilhelm-Raabe-Straße 39<br>Obergeschoss | Einbau-schrank | Oberfläche Einlegeboden | | braun | - | M8/OG | OCP | u.d.B. |
