# **Schadstoffbericht**

## **Britische Wohnsiedlung**

### **Joseph-Haydn-Straße 1, 33604 Bielefeld**

Düsseldorf, 17.02.2022

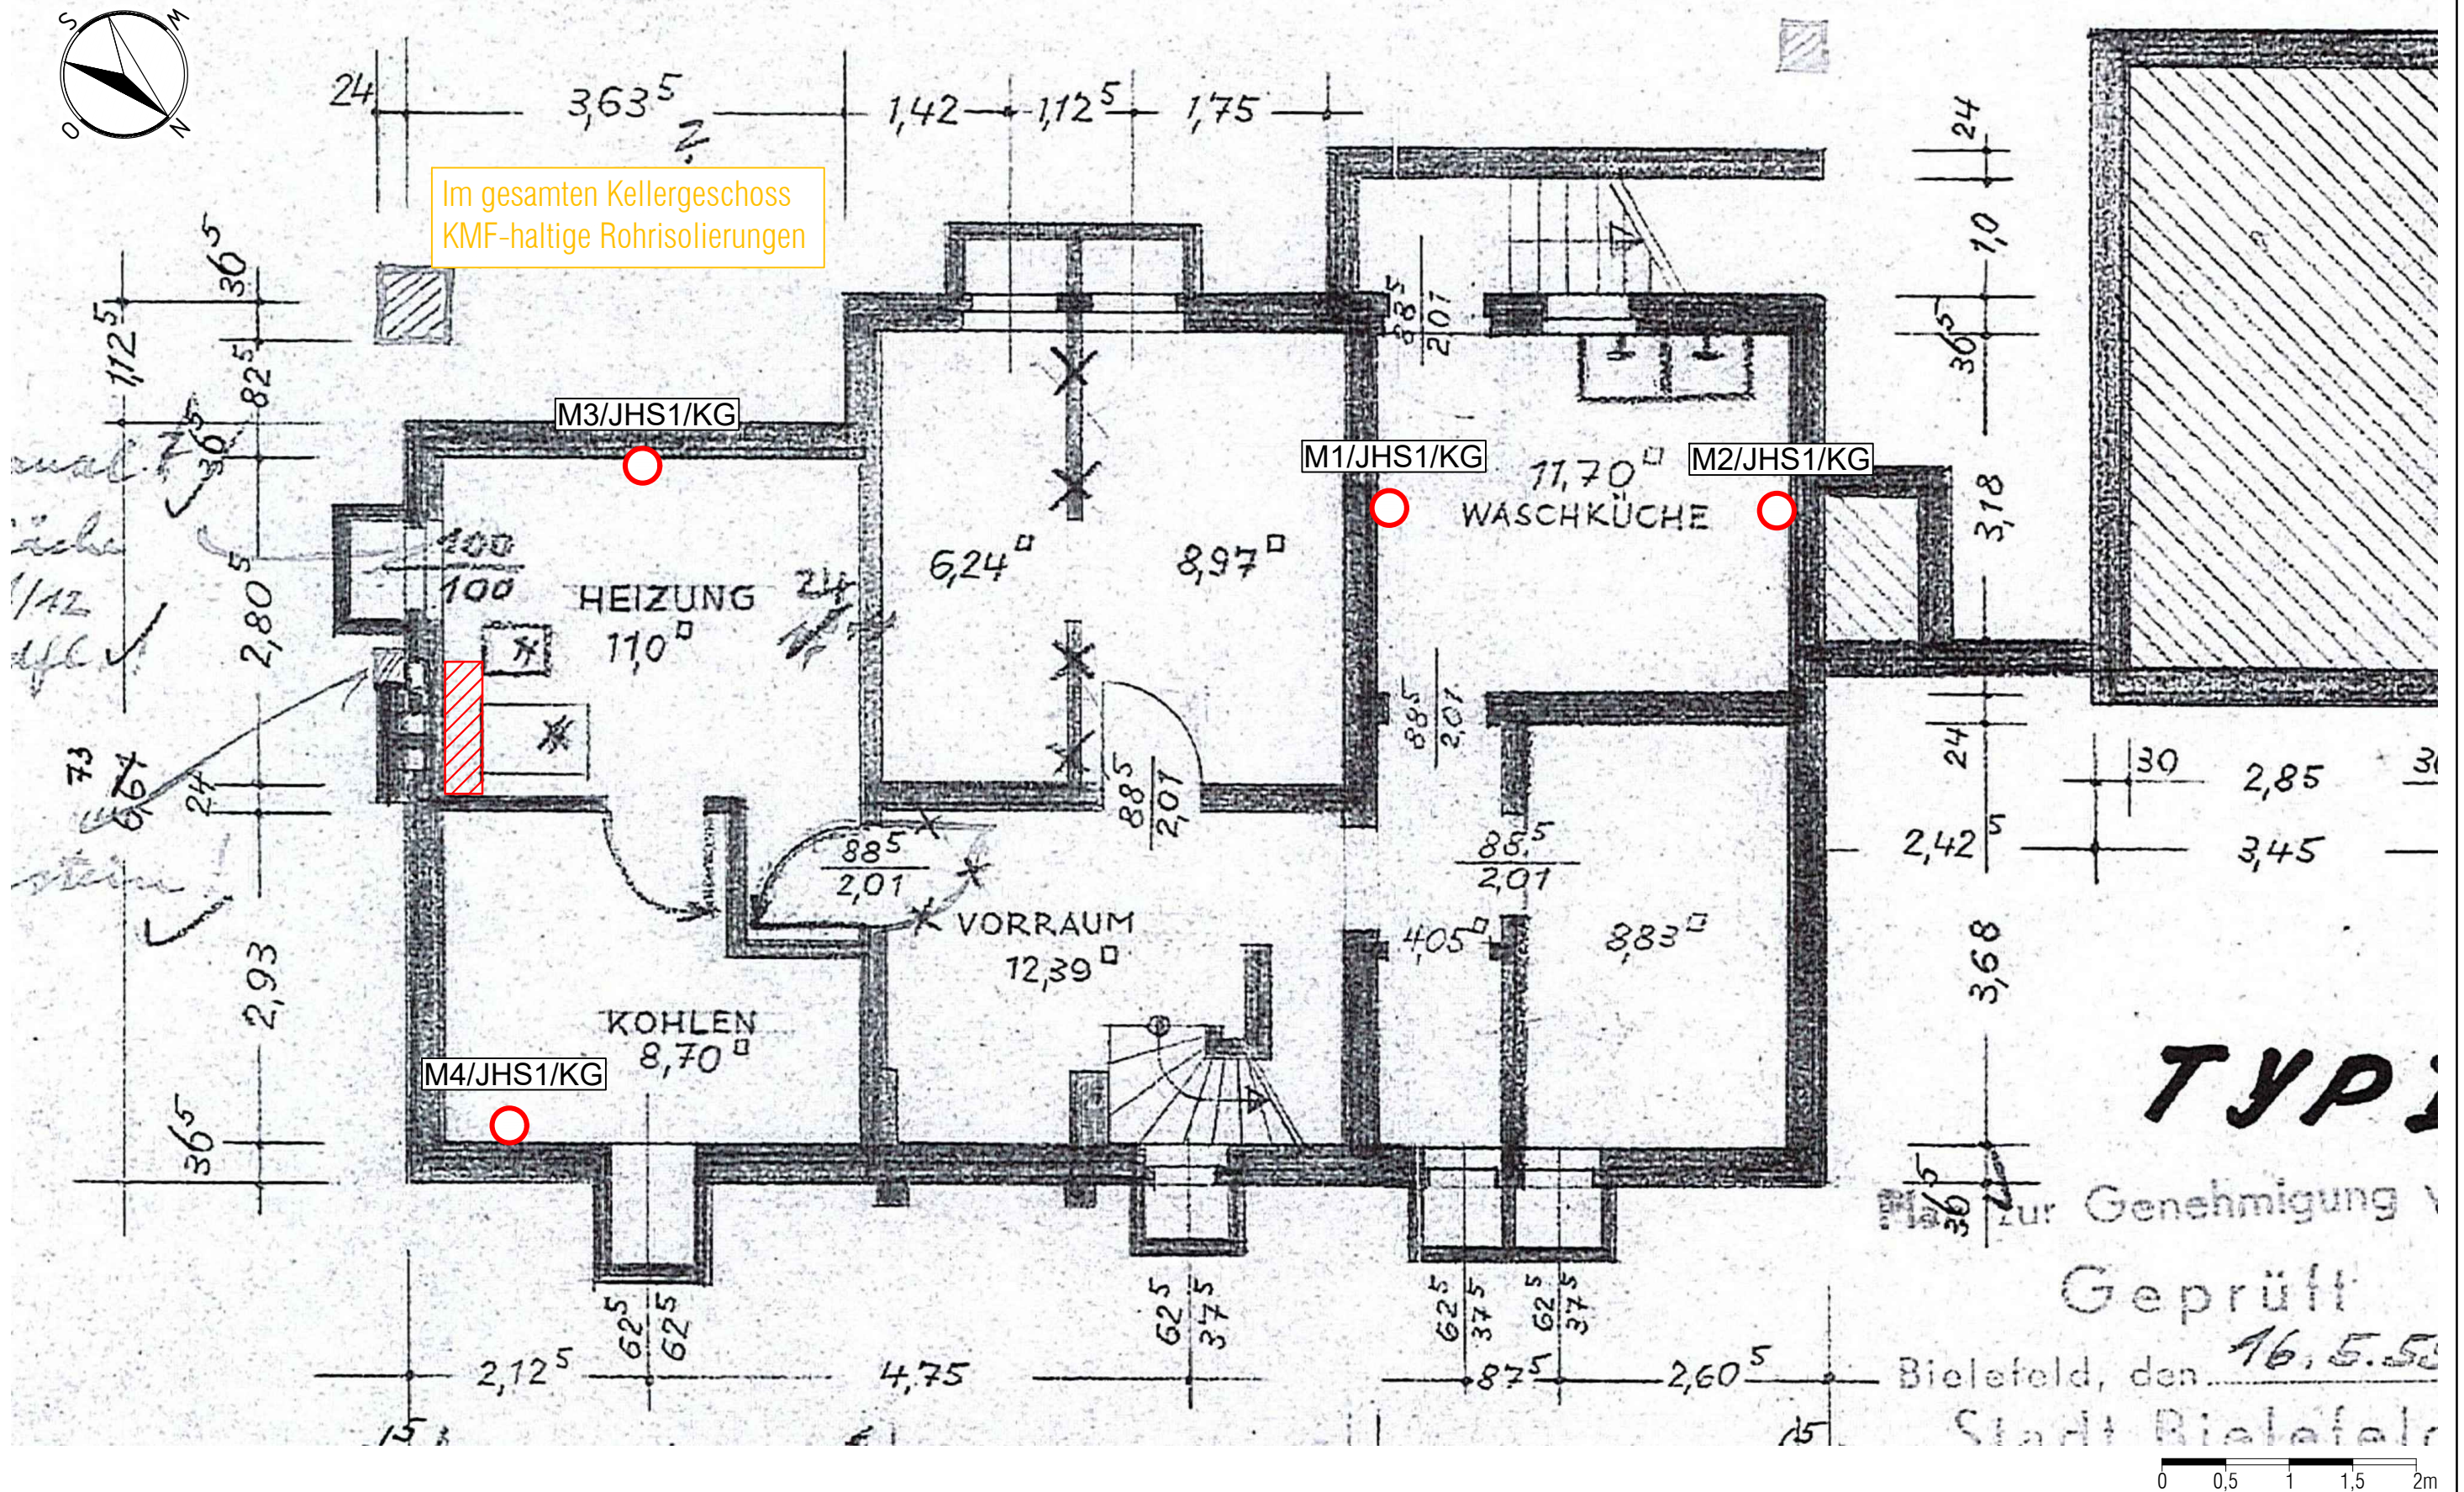
| <b>Sakosta</b><br>Ingenieur- und Sachverständigenleistungen<br>Boden Baustoffe Umwelt | | Sakosta GmbH<br>Liststraße 50<br>40470 Düsseldorf<br>Tel.: +49 (0)211 / 171 831-0<br>Fax: +49 (0)211 / 171 831-10<br>mail: duesseldorf@sakosta.de<br>www.sakosta.de | | Planinhalt: Grundrissplan mit Darstellung der<br>Probenahmestellen und schadstoffhaltigen<br>Baustoffe/-teile im Kellergeschoss | |

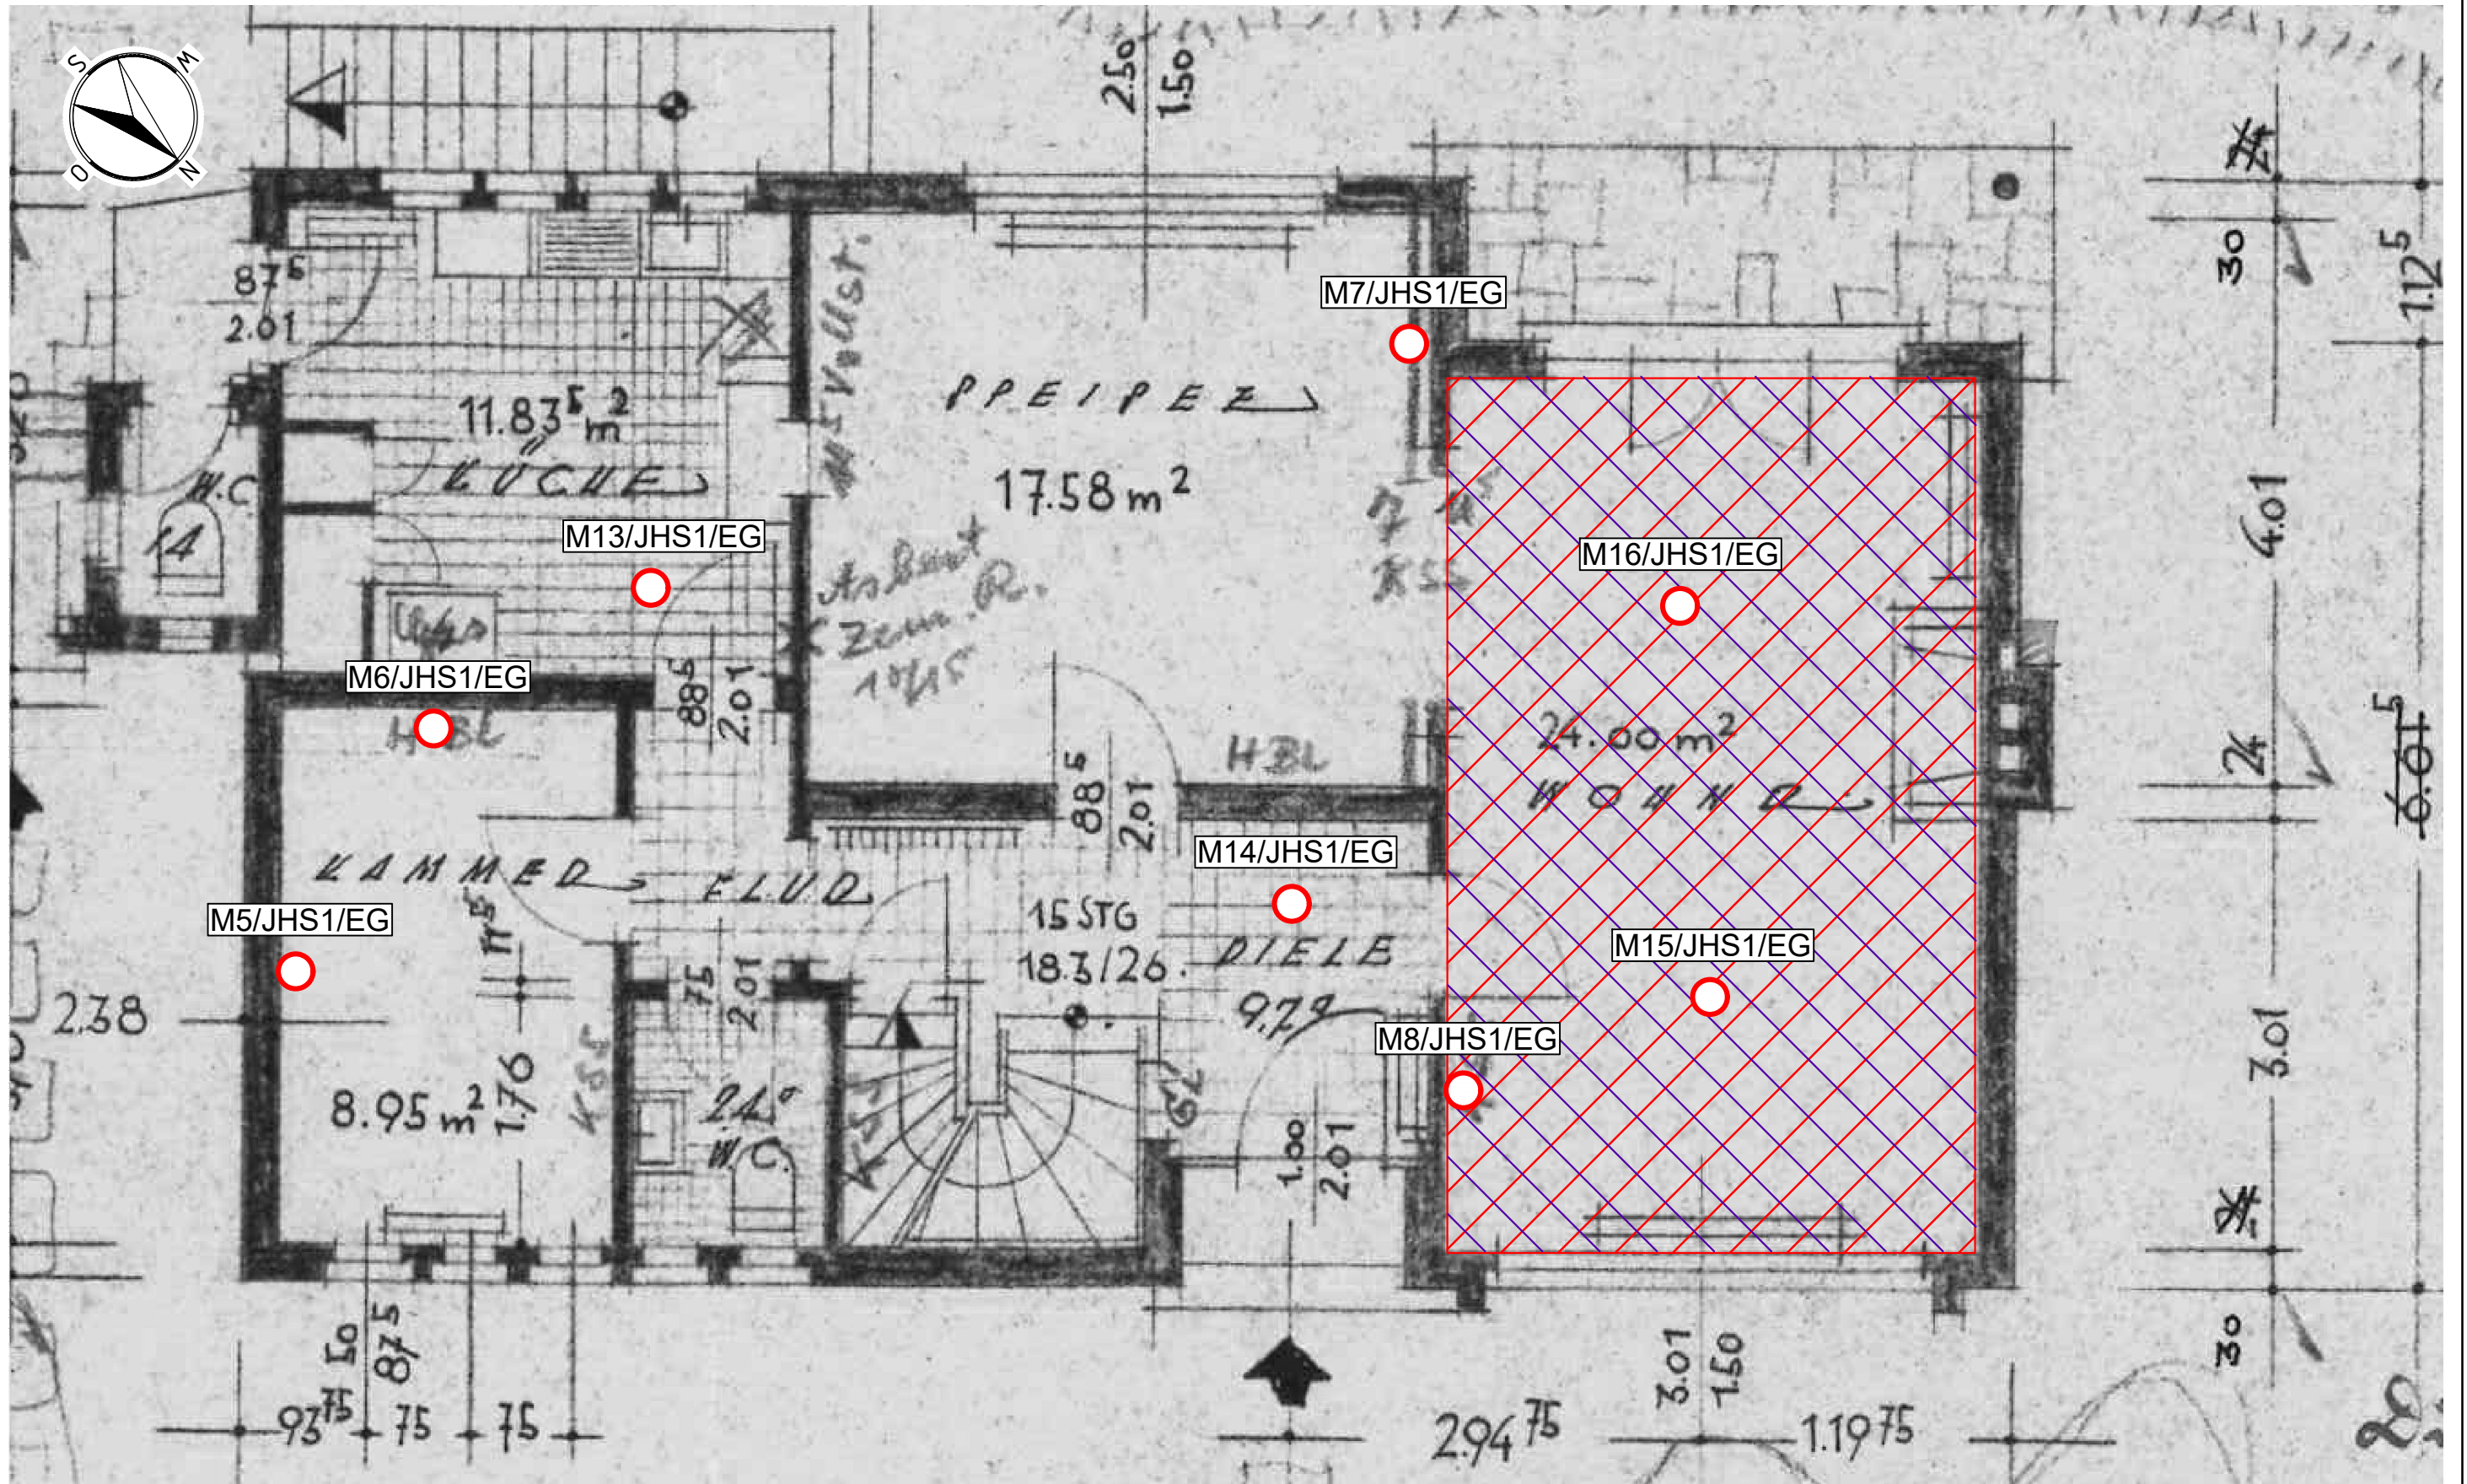
| <b>Planinhalt:</b> | | Grundrissplan mit Darstellung der<br>Probenahmestellen und schadstoffhaltigen<br>Baustoffe/-teile im Erdgeschoss | | | |

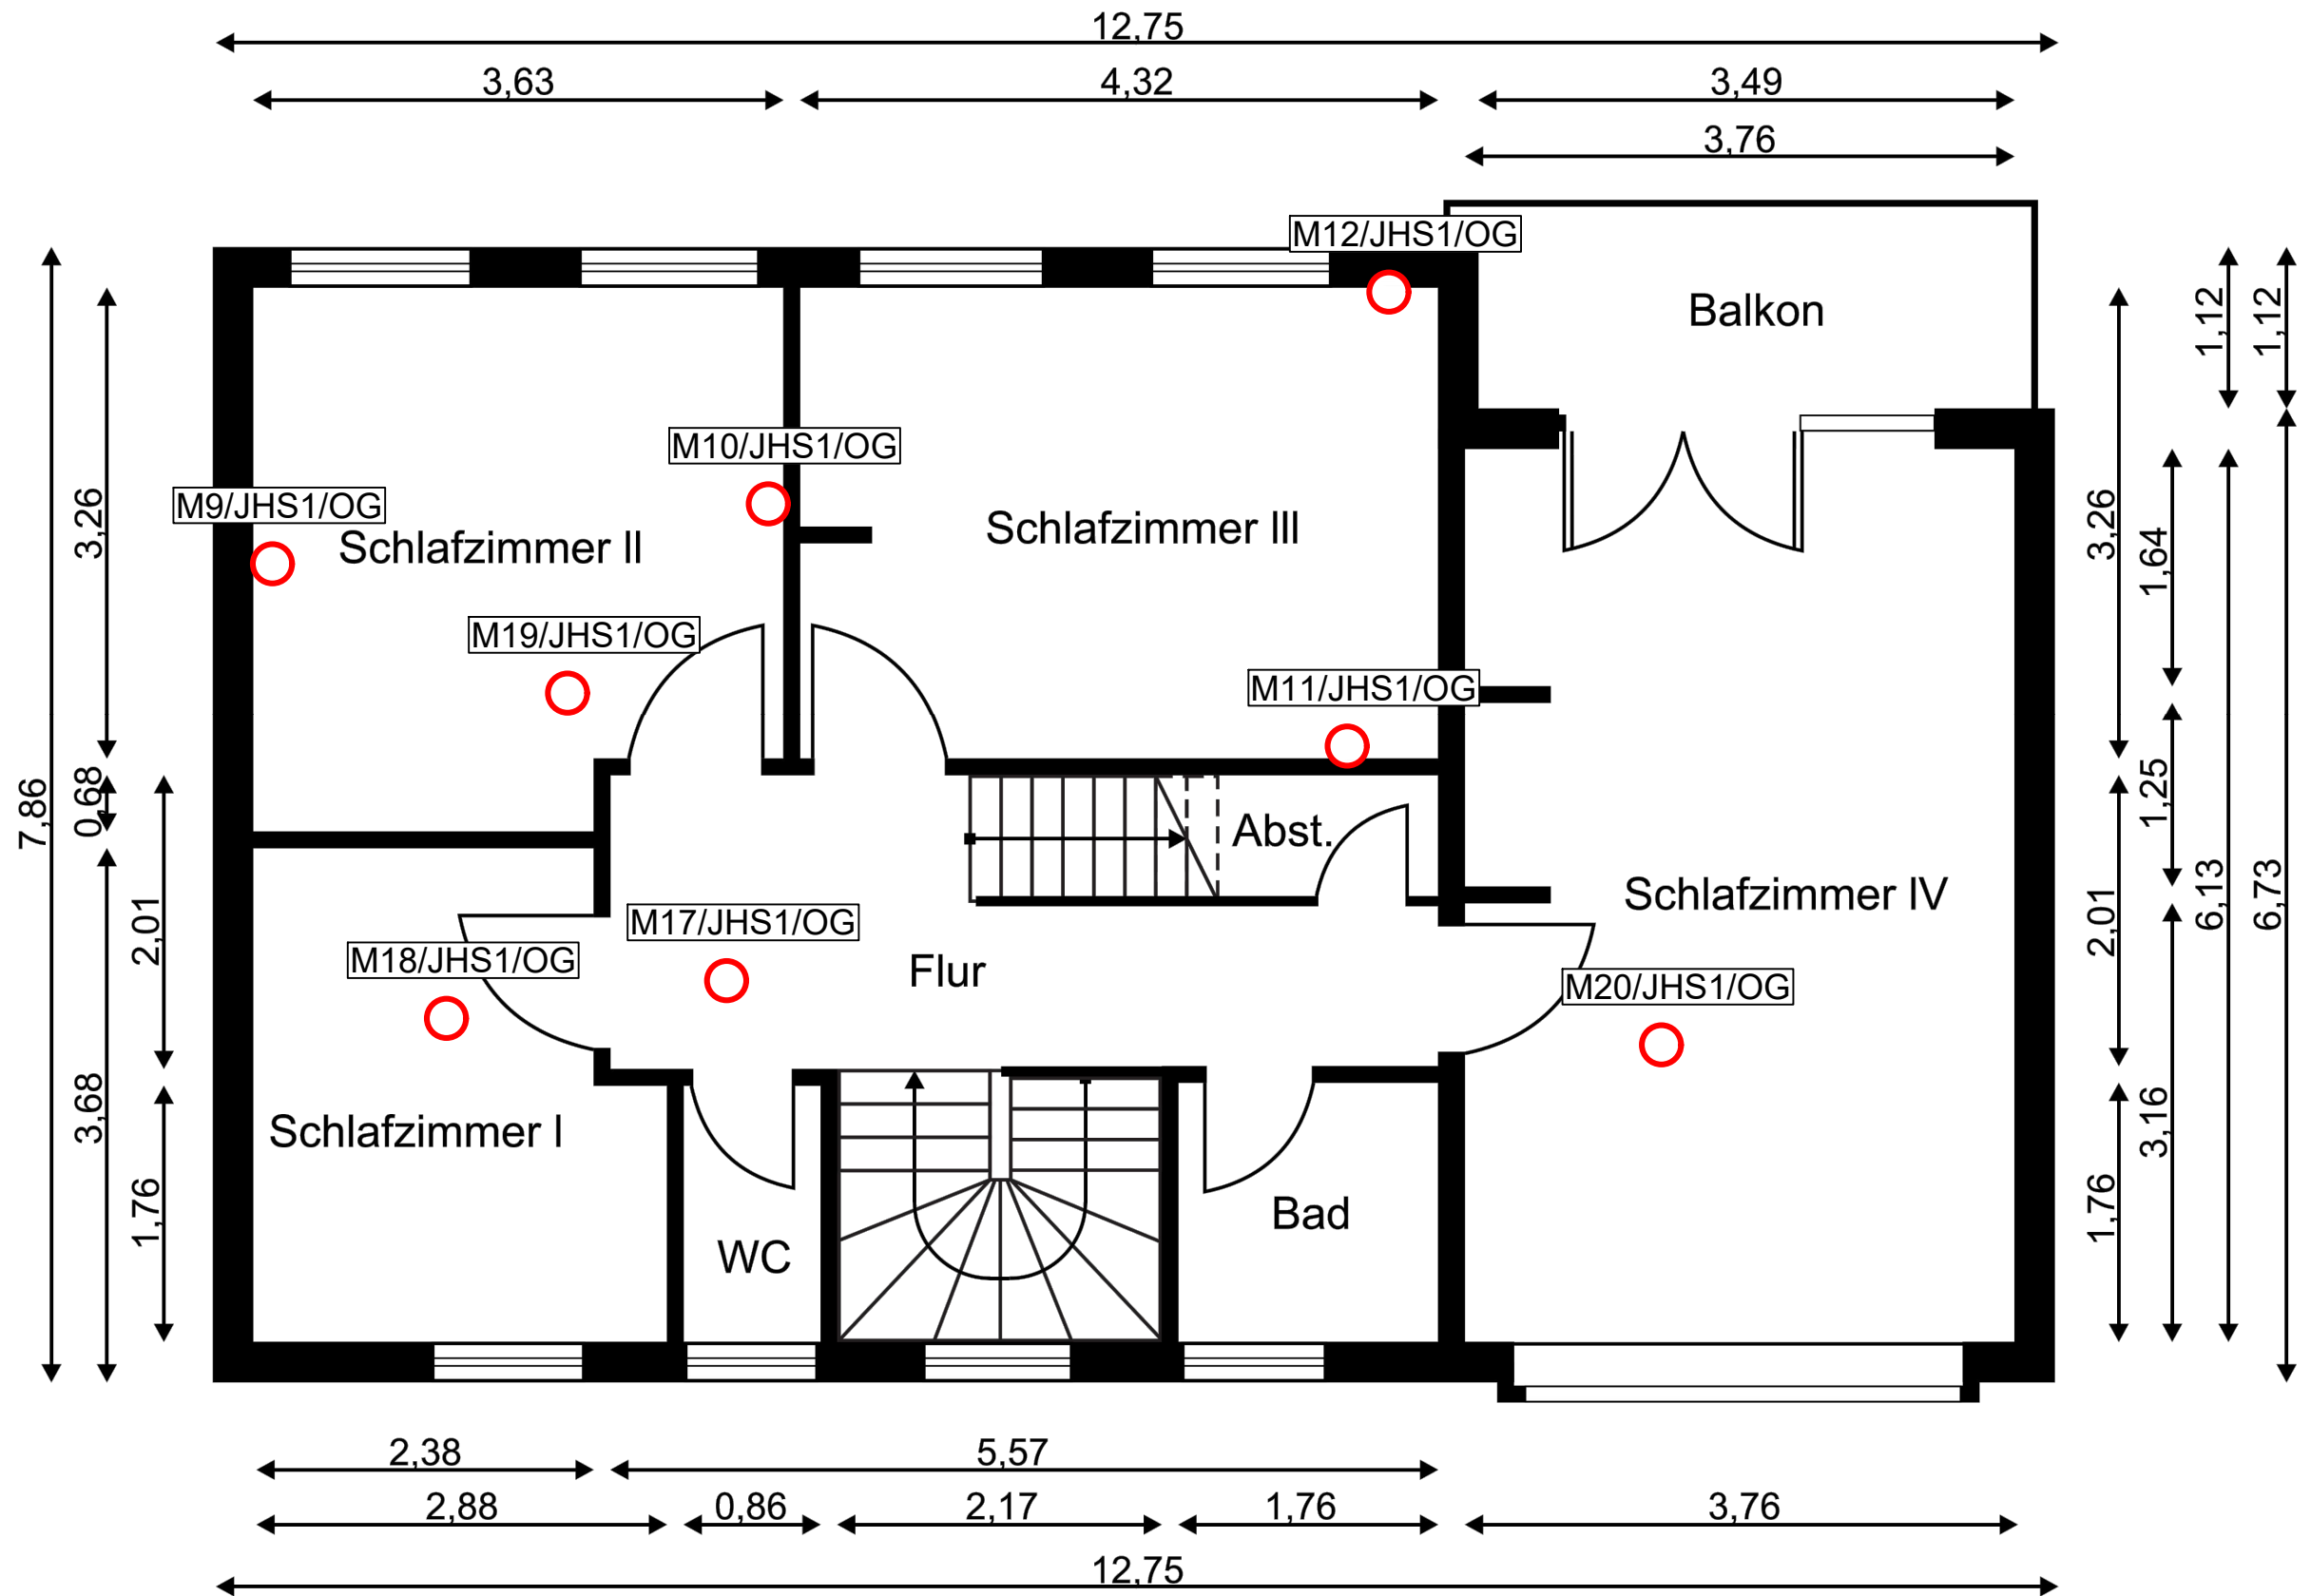
| Bundesanstalt für Immobilienaufgaben<br>Ravensberger Straße 117<br>33607 Bielefeld | | Grundrissplan mit Darstellung der<br>Probenahmestellen und schadstoffhaltigen<br>Baustoffe/-teile im Obergeschoss | |

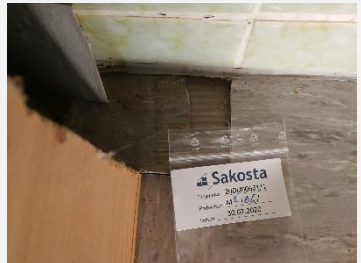
| Verdacht Nummer | Gebäude/ Ebene | Einbauort | Material | Foto | Farbe | Bemerkung | Proben-bezeichnung | Schadstoff-verdacht | Ergebnis [mg/kg] |
|---|---|---|---|---|---|---|---|---|---|
| 2 | Wilhelm-Raabe-Straße 39<br>Erdgeschoss | Boden | PVC-Bodenbelag | | blau-grau | - | M2/EG | Σ PCB n. LAGA | k.S.m. |
| | | | | | | | | Asbest | nicht nachgewiesen |

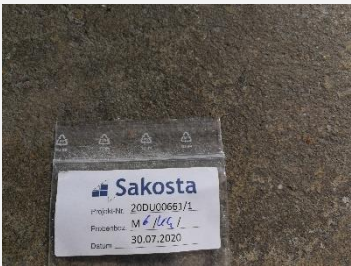
| Verdacht Nummer | Gebäude/ Ebene | Einbauort | Material | Foto | Farbe | Bemerkung | Proben-bezeichnung | Schadstoff-verdacht | Ergebnis [mg/kg] |
|---|---|---|---|---|---|---|---|---|---|
| 6 | Wilhelm-Raabe-Straße 39<br>Kellergeschoss | Boden | Boden-anstrich | | grau | - | M6/KG | Σ PCB n. LAGA | 43,0 |

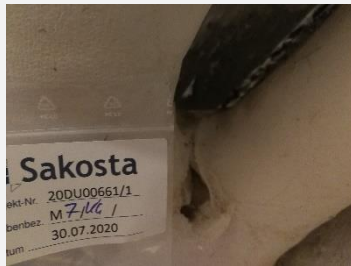
| Verdacht Nummer | Gebäude/ Ebene | Einbauort | Material | Foto | Farbe | Bemerkung | Proben-bezeichnung | Schadstoff-verdacht | Ergebnis [mg/kg] |
|---|---|---|---|---|---|---|---|---|---|
| 7 | Wilhelm-Raabe-Straße 39<br>Kellergeschoss | Rohrleitung | Gipsschale der Rohrisolierung | | weiß | - | M7/KG | Asbest | nicht nachgewiesen |

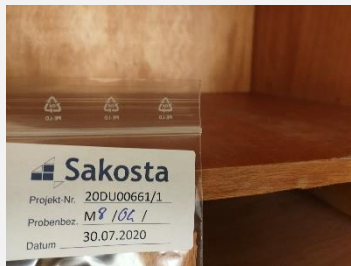
| Verdacht Nummer | Gebäude/ Ebene | Einbauort | Material | Foto | Farbe | Bemerkung | Proben-bezeichnung | Schadstoff-verdacht | Ergebnis [mg/kg] |
|---|---|---|---|---|---|---|---|---|---|
| 8 | Wilhelm-Raabe-Straße 39<br>Obergeschoss | Einbau-schrank | Oberfläche Einlegeboden | | braun | - | M8/OG | OCP | u.d.B. |

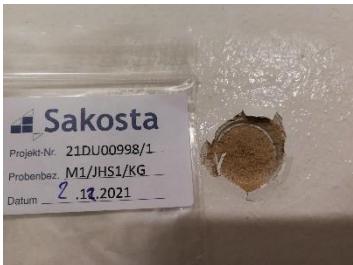
| Verdacht Nummer | Gebäude/ Ebene | Einbauort | Material | Foto | Farbe | Bemerkung | Proben-bezeichnung | Schadstoff-verdacht | Ergebnis [mg/kg] |
|---|---|---|---|---|---|---|---|---|---|
| 9 | Joseph-Haydn-Straße 1<br>Kellergeschoss | Wandfläche | Feinputz | | weiß | ~ 1mm mächtig, feinsandig bis sandig | M1/JHS1/KG<br>untersucht als MP1/JHS1/KG | Asbest | Kein Asbest nachgewiesen (NWG: 0,001 M-%) |

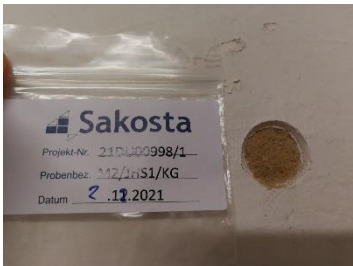
| Verdacht Nummer | Gebäude/ Ebene | Einbauort | Material | Foto | Farbe | Bemerkung | Proben-bezeichnung | Schadstoff-verdacht | Ergebnis [mg/kg] |
|---|---|---|---|---|---|---|---|---|---|
| 10 | Joseph-Haydn-Straße 1<br>Kellergeschoss | Wandfläche | Feinputz | | weiß | ~ 1mm mächtig, feinsandig bis sandig | M2/JHS1/KG<br>untersucht als MP1/JHS1/KG | Asbest | Kein Asbest nachgewiesen (NWG: 0,001 M-%) |

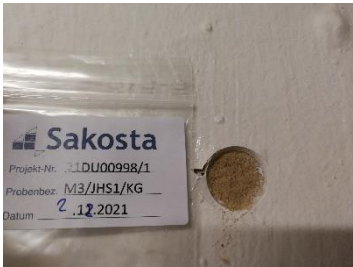
| Verdacht Nummer | Gebäude/ Ebene | Einbauort | Material | Foto | Farbe | Bemerkung | Proben-bezeichnung | Schadstoff-verdacht | Ergebnis [mg/kg] |
|---|---|---|---|---|---|---|---|---|---|
| 11 | Joseph-Haydn-Straße 1<br>Kellergeschoss | Wandfläche | Feinputz | | weiß | ~ 1mm mächtig, feinsandig bis sandig | M3/JHS1/KG<br>untersucht als MP1/JHS1/KG | Asbest | Kein Asbest nachgewiesen (NWG: 0,001 M-%) |

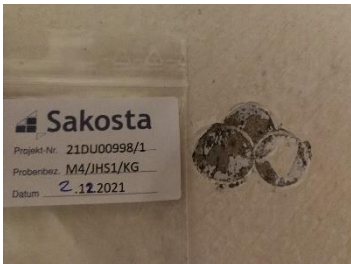
| Verdacht Nummer | Gebäude/ Ebene | Einbauort | Material | Foto | Farbe | Bemerkung | Proben-bezeichnung | Schadstoff-verdacht | Ergebnis [mg/kg] |
|---|---|---|---|---|---|---|---|---|---|
| 12 | Joseph-Haydn-Straße 1<br>Kellergeschoss | Wandfläche | Feinputz | | weiß | ~ 1mm mächtig, feinsandig bis sandig | M4/JHS1/KG<br>untersucht als MP1/JHS1/KG | Asbest | Kein Asbest nachgewiesen<br>(NWG: 0,001 M-%) |

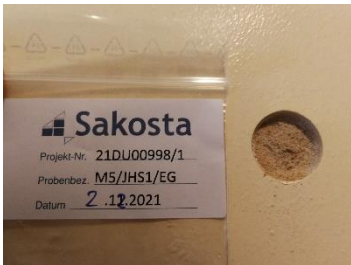
| Verdacht Nummer | Gebäude/ Ebene | Einbauort | Material | Foto | Farbe | Bemerkung | Proben-bezeichnung | Schadstoff-verdacht | Ergebnis [mg/kg] |
|---|---|---|---|---|---|---|---|---|---|
| 13 | Joseph-Haydn-Straße 1<br>Erdgeschoss | Wandfläche | Feinputz | | weiß | ~ 1mm mächtig, feinsandig | M5/JHS1/EG<br>untersucht als MP2/JHS1/EG | Asbest | Kein Asbest nachgewiesen<br>(NWG: 0,001 M-%) |

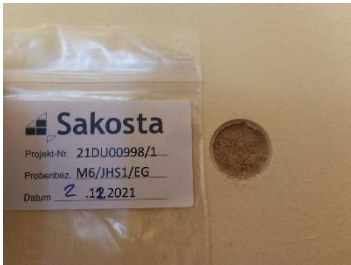
| Verdacht Nummer | Gebäude/ Ebene | Einbauort | Material | Foto | Farbe | Bemerkung | Proben-bezeichnung | Schadstoff-verdacht | Ergebnis [mg/kg] |
|---|---|---|---|---|---|---|---|---|---|
| 14 | Joseph-Haydn-Straße 1<br>Erdgeschoss | Wandfläche | Feinputz | | weiß | ~ 1mm mächtig, feinsandig | M6/JHS1/EG<br>untersucht als MP2/JHS1/EG | Asbest | Kein Asbest nachgewiesen<br>(NWG: 0,001 M-%) |

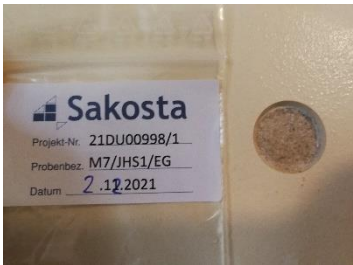
| Verdacht Nummer | Gebäude/ Ebene | Einbauort | Material | Foto | Farbe | Bemerkung | Proben-bezeichnung | Schadstoff-verdacht | Ergebnis [mg/kg] |
|---|---|---|---|---|---|---|---|---|---|
| 15 | Joseph-Haydn-Straße 1<br>Erdgeschoss | Wandfläche | Feinputz | | weiß | ~ 1mm mächtig, feinsandig | M7/JHS1/EG<br>untersucht als MP2/JHS1/EG | Asbest | Kein Asbest nachgewiesen<br>(NWG: 0,001 M-%) |

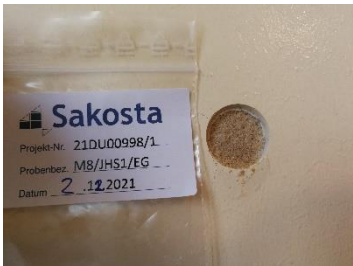
| Verdacht Nummer | Gebäude/ Ebene | Einbauort | Material | Foto | Farbe | Bemerkung | Proben-bezeichnung | Schadstoff-verdacht | Ergebnis [mg/kg] |
|---|---|---|---|---|---|---|---|---|---|
| 16 | Joseph-Haydn-Straße 1<br>Erdgeschoss | Wandfläche | Feinputz | | weiß | ~ 1mm mächtig, feinsandig | M8/JHS1/EG<br>untersucht als MP2/JHS1/EG | Asbest | Kein Asbest nachgewiesen<br>(NWG: 0,001 M-%) |

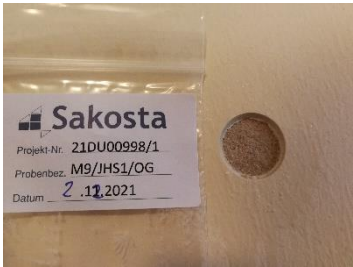
| Verdacht Nummer | Gebäude/ Ebene | Einbauort | Material | Foto | Farbe | Bemerkung | Proben-bezeichnung | Schadstoff-verdacht | Ergebnis [mg/kg] |
|---|---|---|---|---|---|---|---|---|---|
| 17 | Joseph-Haydn-Straße 1<br>Obergeschoss | Wandfläche | Feinputz | | weiß | ~ 1mm mächtig, feinsandig | M9/JHS1/OG<br>untersucht als MP3/JHS1/OG | Asbest | Kein Asbest nachgewiesen<br>(NWG: 0,001 M-%) |

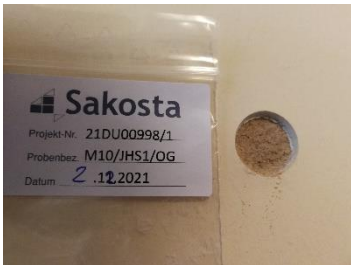
| Verdacht Nummer | Gebäude/ Ebene | Einbauort | Material | Foto | Farbe | Bemerkung | Proben-bezeichnung | Schadstoff-verdacht | Ergebnis [mg/kg] |
|---|---|---|---|---|---|---|---|---|---|
| 18 | Joseph-Haydn-Straße 1<br>Obergeschoss | Wandfläche | Feinputz | | weiß | ~ 1mm mächtig, feinsandig | M10/JHS1/OG<br>untersucht als MP3/JHS1/OG | Asbest | Kein Asbest nachgewiesen<br>(NWG: 0,001 M-%) |

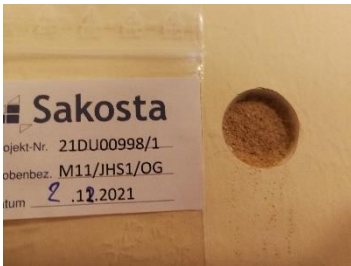
| Verdacht Nummer | Gebäude/ Ebene | Einbauort | Material | Foto | Farbe | Bemerkung | Proben-bezeichnung | Schadstoff-verdacht | Ergebnis [mg/kg] |
|---|---|---|---|---|---|---|---|---|---|
| 19 | Joseph-Haydn-Straße 1<br>Obergeschoss | Wandfläche | Feinputz | | weiß | ~ 1mm mächtig, feinsandig | M11/JHS1/OG<br>untersucht als MP3/JHS1/OG | Asbest | Kein Asbest nachgewiesen<br>(NWG: 0,001 M-%) |

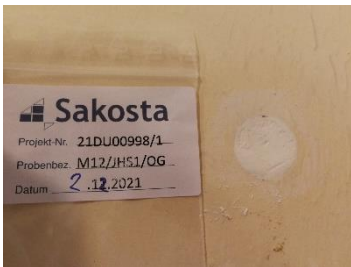
| Verdacht Nummer | Gebäude/ Ebene | Einbauort | Material | Foto | Farbe | Bemerkung | Proben-bezeichnung | Schadstoff-verdacht | Ergebnis [mg/kg] |
|---|---|---|---|---|---|---|---|---|---|
| 20 | Joseph-Haydn-Straße 1<br>Obergeschoss | Wandfläche | Feinputz | | weiß | ~ 1mm mächtig, feinsandig | M12/JHS1/OG<br>untersucht als MP3/JHS1/OG | Asbest | Kein Asbest nachgewiesen<br>(NWG: 0,001 M-%) |

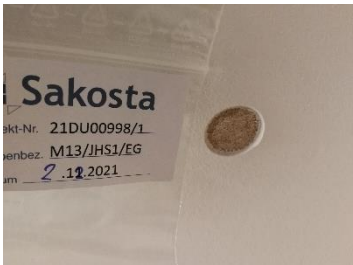
| Verdacht Nummer | Gebäude/ Ebene | Einbauort | Material | Foto | Farbe | Bemerkung | Proben-bezeichnung | Schadstoff-verdacht | Ergebnis [mg/kg] |
|---|---|---|---|---|---|---|---|---|---|
| 21 | Joseph-Haydn-Straße 1<br>Erdgeschoss | Decken-fläche | Feinputz | | weiß | ~ 1mm mächtig, feinsandig | M13/JHS1/EG<br>untersucht als MP4/JHS1/EG | Asbest | Kein Asbest nachgewiesen (NWG: 0,001 M-%) |

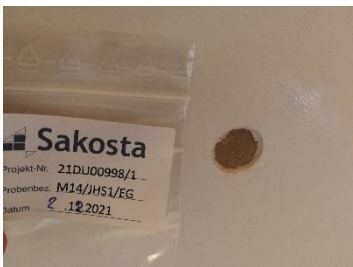
| Verdacht Nummer | Gebäude/ Ebene | Einbauort | Material | Foto | Farbe | Bemerkung | Proben-bezeichnung | Schadstoff-verdacht | Ergebnis [mg/kg] |
|---|---|---|---|---|---|---|---|---|---|
| 22 | Joseph-Haydn-Straße 1<br>Erdgeschoss | Decken-fläche | Feinputz | | weiß | ~ 1mm mächtig, feinsandig | M14/JHS1/EG<br>untersucht als MP4/JHS1/EG | Asbest | Kein Asbest nachgewiesen (NWG: 0,001 M-%) |

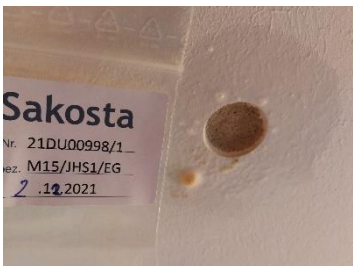
| Verdacht Nummer | Gebäude/ Ebene | Einbauort | Material | Foto | Farbe | Bemerkung | Proben-bezeichnung | Schadstoff-verdacht | Ergebnis [mg/kg] |
|---|---|---|---|---|---|---|---|---|---|
| 23 | Joseph-Haydn-Straße 1<br>Erdgeschoss | Decken-fläche | Feinputz | | weiß | ~ 1mm mächtig, feinsandig | M15/JHS1/EG<br>untersucht als MP4/JHS1/EG | Asbest | Kein Asbest nachgewiesen (NWG: 0,001 M-%) |

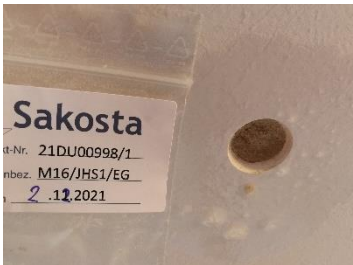
| Verdacht Nummer | Gebäude/ Ebene | Einbauort | Material | Foto | Farbe | Bemerkung | Proben-bezeichnung | Schadstoff-verdacht | Ergebnis [mg/kg] |
|---|---|---|---|---|---|---|---|---|---|
| 24 | Joseph-Haydn-Straße 1<br>Erdgeschoss | Decken-fläche | Feinputz | | weiß | ~ 1mm mächtig, feinsandig | M16/JHS1/EG<br>untersucht als MP4/JHS1/EG | Asbest | Kein Asbest nachgewiesen (NWG: 0,001 M-%) |

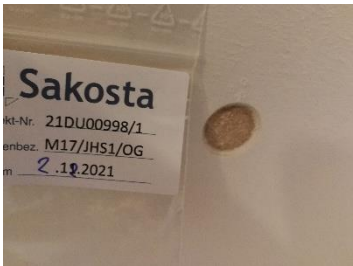
| Verdacht Nummer | Gebäude/ Ebene | Einbauort | Material | Foto | Farbe | Bemerkung | Proben-bezeichnung | Schadstoff-verdacht | Ergebnis [mg/kg] |
|---|---|---|---|---|---|---|---|---|---|
| 25 | Joseph-Haydn-Straße 1<br>Obergeschoss | Decken-fläche | Feinputz | | weiß | ~ 1mm mächtig, feinsandig | M17/JHS1/OG<br>untersucht als MP5/JHS1/OG | Asbest | Kein Asbest nachgewiesen (NWG: 0,001 M-%) |

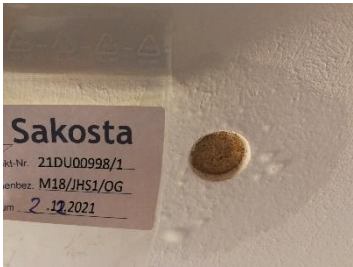
| Verdacht Nummer | Gebäude/ Ebene | Einbauort | Material | Foto | Farbe | Bemerkung | Proben-bezeichnung | Schadstoff-verdacht | Ergebnis [mg/kg] |
|---|---|---|---|---|---|---|---|---|---|
| 26 | Joseph-Haydn-Straße 1<br>Obergeschoss | Decken-fläche | Feinputz | | weiß | ~ 1mm mächtig, feinsandig | M18/JHS1/OG<br>untersucht als MP5/JHS1/OG | Asbest | Kein Asbest nachgewiesen (NWG: 0,001 M-%) |

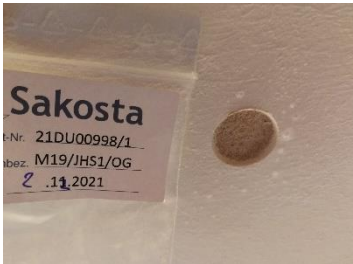
| Verdacht Nummer | Gebäude/ Ebene | Einbauort | Material | Foto | Farbe | Bemerkung | Proben-bezeichnung | Schadstoff-verdacht | Ergebnis [mg/kg] |
|---|---|---|---|---|---|---|---|---|---|
| 27 | Joseph-Haydn-Straße 1<br>Obergeschoss | Decken-fläche | Feinputz | | weiß | ~ 1mm mächtig, feinsandig | M19/JHS1/OG<br>untersucht als MP5/JHS1/OG | Asbest | Kein Asbest nachgewiesen (NWG: 0,001 M-%) |

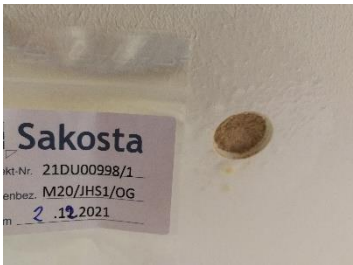
| Verdacht Nummer | Gebäude/ Ebene | Einbauort | Material | Foto | Farbe | Bemerkung | Proben-bezeichnung | Schadstoff-verdacht | Ergebnis [mg/kg] |
|---|---|---|---|---|---|---|---|---|---|
| 28 | Joseph-Haydn-Straße 1<br>Obergeschoss | Decken-fläche | Feinputz | | weiß | ~ 1mm mächtig, feinsandig | M20/JHS1/OG<br>untersucht als MP5/JHS1/OG | Asbest | Kein Asbest nachgewiesen (NWG: 0,001 M-%) |
