Sanierungsmappe

Jugendstil Villa

Quickborner Straße 19

25494 Borstel-Hohenraden

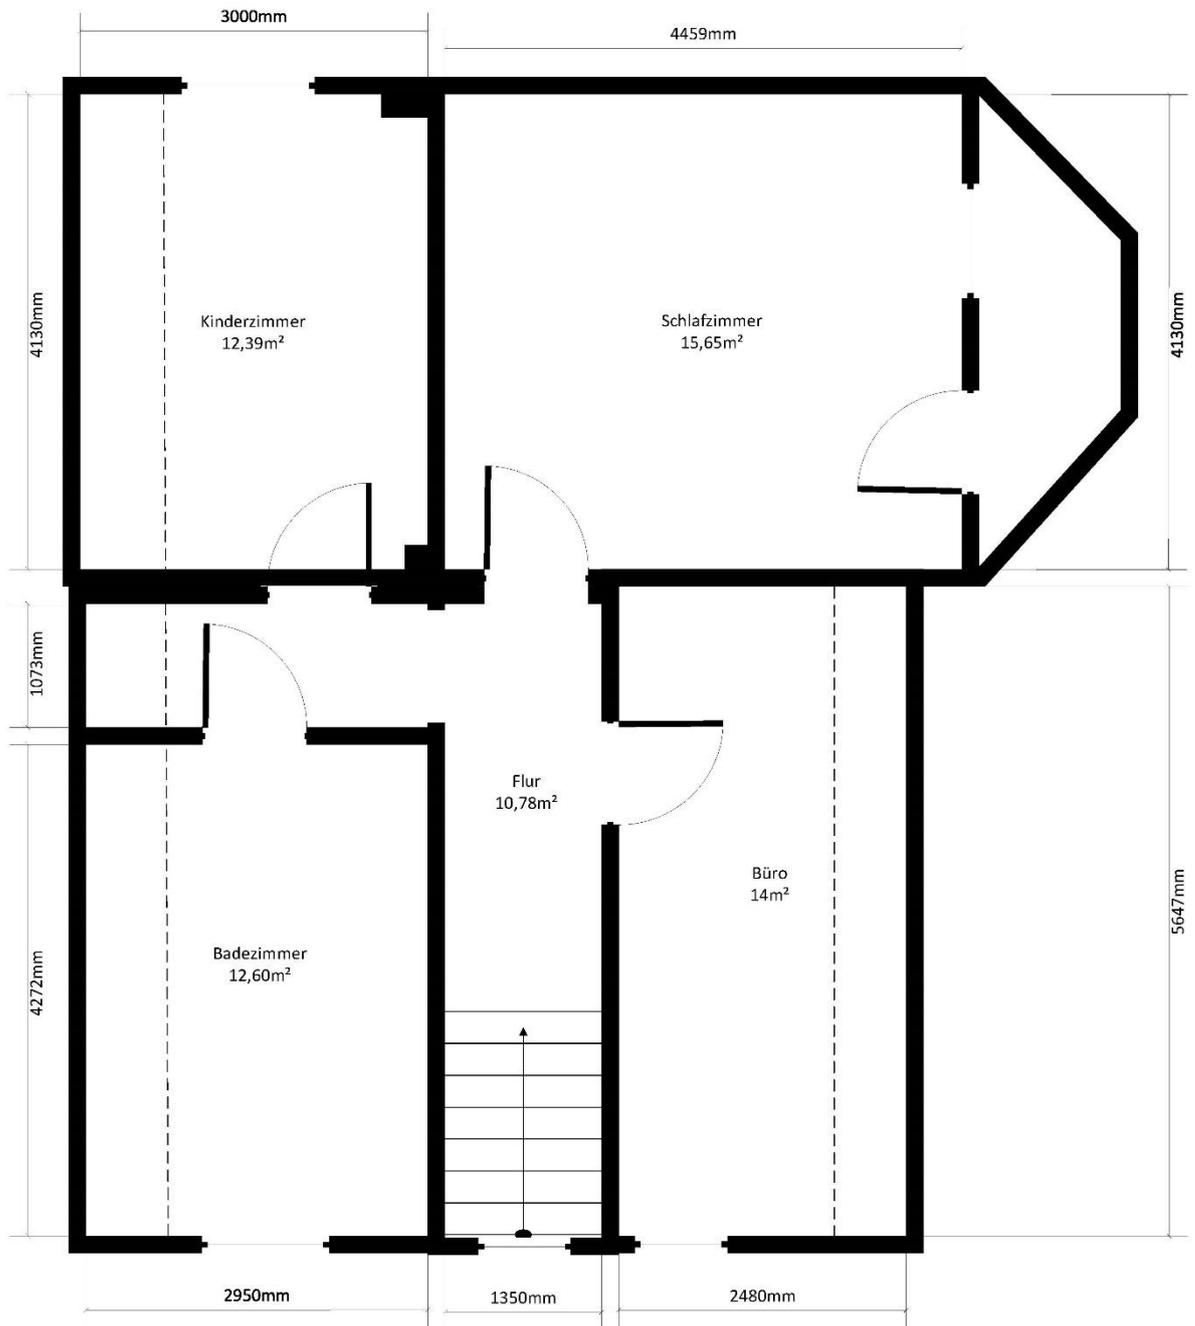
Abbildung 2.1 Aktuelle Übersicht der Grundrisse im Obergeschoß

Die Immobilie hatte zum Zeitpunkt der Sanierung, einen nicht zeitgemäßen Grundriss. Im Zuge der Entkernung wurden hierzu, die nicht tragfähigen Innenwände entfernt. Ebenso sind neue Innenwände erstellt worden, um gänzlich neue Räume zu schaffen. Hierbei ist ein neues Gäste-WC mit ebenerdiger Dusche im Erdgeschoss, eine neue Wohnküche im Erdgeschoss des Anbaus, und ein neues Badezimmer im Obergeschoß entstanden. Zu der Grundrissanpassung gehört auch Erstellung von einheitlichen Tür- und Fenstermaßen. Diesbezüglich sind die Öffnungen der Türen und Fenster auf ein Standardmaß nach DIN gebracht worden. Der Vollständigkeit halber werden in dieser Sanierungsmappe lediglich die neuen Grundrisse als Abbildung beigelegt. Die alten Grundrisse stehen jedoch als eigenständige und geprüfte Architektenzeichnung aus 1993 zur Verfügung.

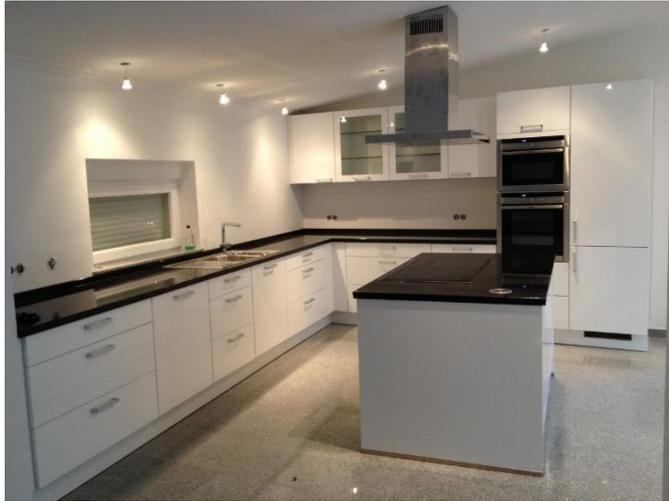
Abbildung 4.6 Darstellung der Küche nach Installation

Die Einbauküche ist aus 2013 und wurde bei Küchenaktuell erworben. Die Küchenmöbel sind Hochglanz Weiß foliert. Die Scharniere sind alle mit Softclose Funktion ausgestattet. Die Arbeitsplatte ist eine Granit-Arbeitsplatte (Galaxy Black). Die Küchengeräte sind vom Hersteller NEFF. Der Zustand ist sowohl technisch wie auch optisch in einem gehobenen Zustand.

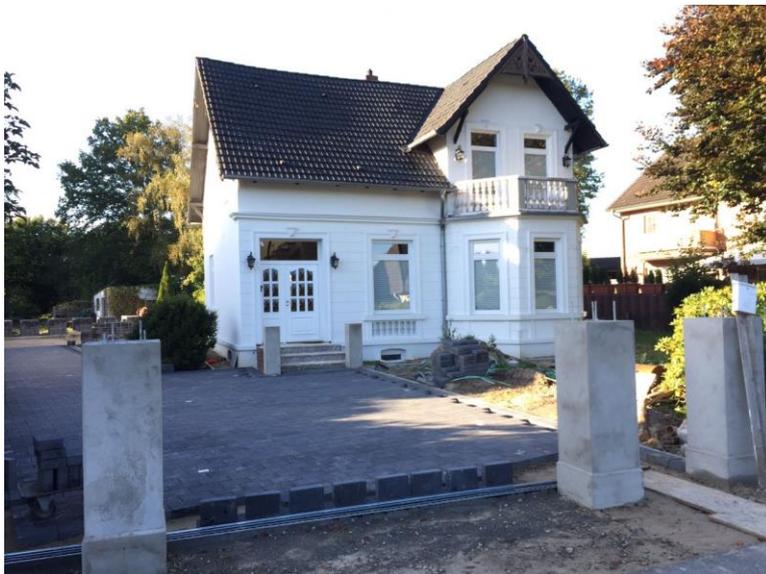
Abbildung 4.9 Einfahrtstor mit Säulen und Pflastersteine

Die Außenanlage wurde im Jahre 2018 liebevoll und hochwertig erneuert. Hierbei wurden stilistisch und für das Baujahr entsprechende Elemente verbaut. Dazu gehören drei massive Säulen aus Stahlbeton an der Einfahrt, wo das Einfahrtstor und die Pforte befestigt sind, sowie ein ca. 1,20m hoher Zaunelement an der Vorderseite des Grundstücks. Dahinterliegend sind ausgewachsene Kirschlorbeeren eingepflanzt. Seitlich sind ausgewachsene Buchsbäume mit einer ca. Höhe von 1,80 Meter eingepflanzt.

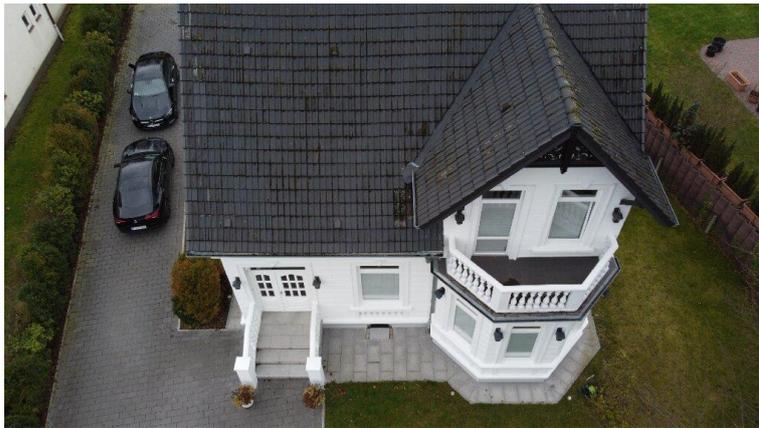
Abbildung 5.0 Einfahrtsbereich und Balustraden

Die Einfahrt wurde vollständig bis zur Garage verlegt und verfügt über hochwertige Granitbordsteine sowie anthrazitfarbene Pflastersteine der Marke Schröder. Die Unterkonstruktion ist für die Überfahrt mit einem Gewicht über 8 Tonnen vorbereitet. Am Haupteingang des Hauses ist ein neuer Podest mit Balustraden entstanden.
