# **Schadstoffbericht**

## **Britische Wohnsiedlung**

### **Joseph-Haydn-Straße 7, 33604 Bielefeld**

Düsseldorf, 17.02.2022

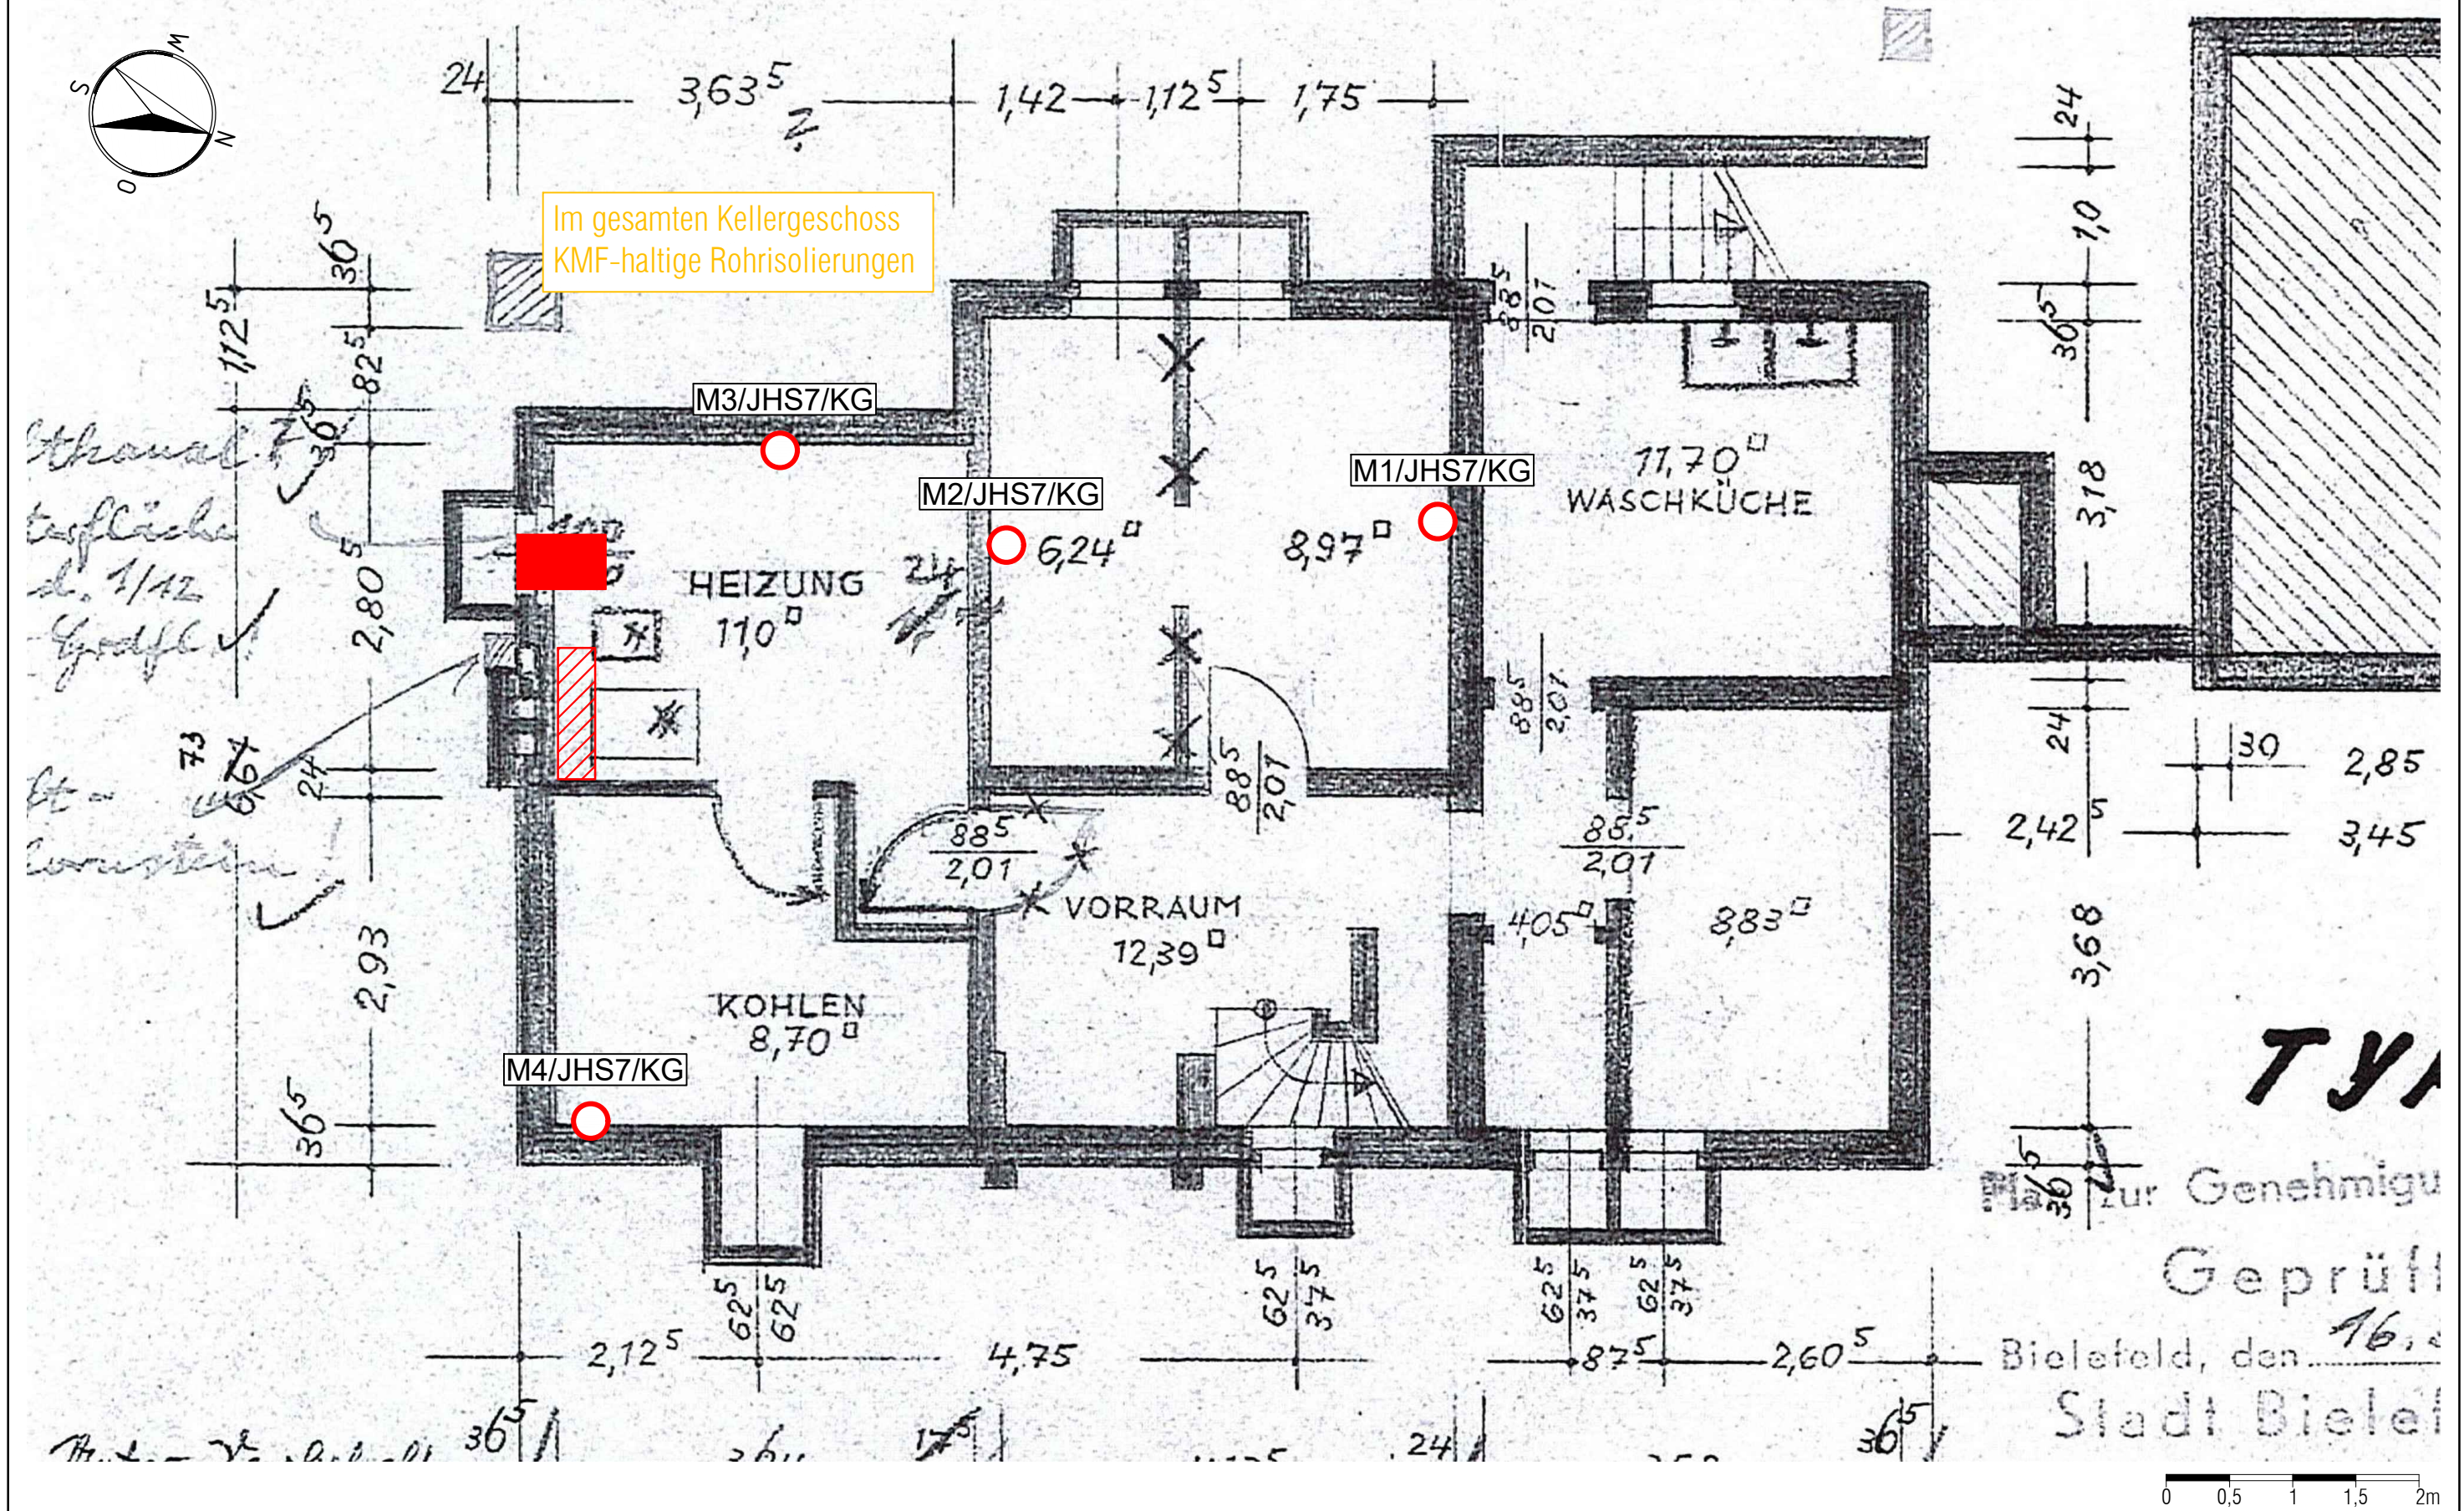
| | | | | | | 21DU00998-1 | | 2.1 | |

| <b>Auftraggeber:</b> | | Bundesanstalt für Immobilienaufgaben<br>Ravensberger Straße 117<br>33607 Bielefeld | | <b>Planinhalt:</b> | | Grundrissplan mit Darstellung der<br>Probenahmestellen und schadstoffhaltigen<br>Baustoffe/-teile im Kellergeschoss | | | |

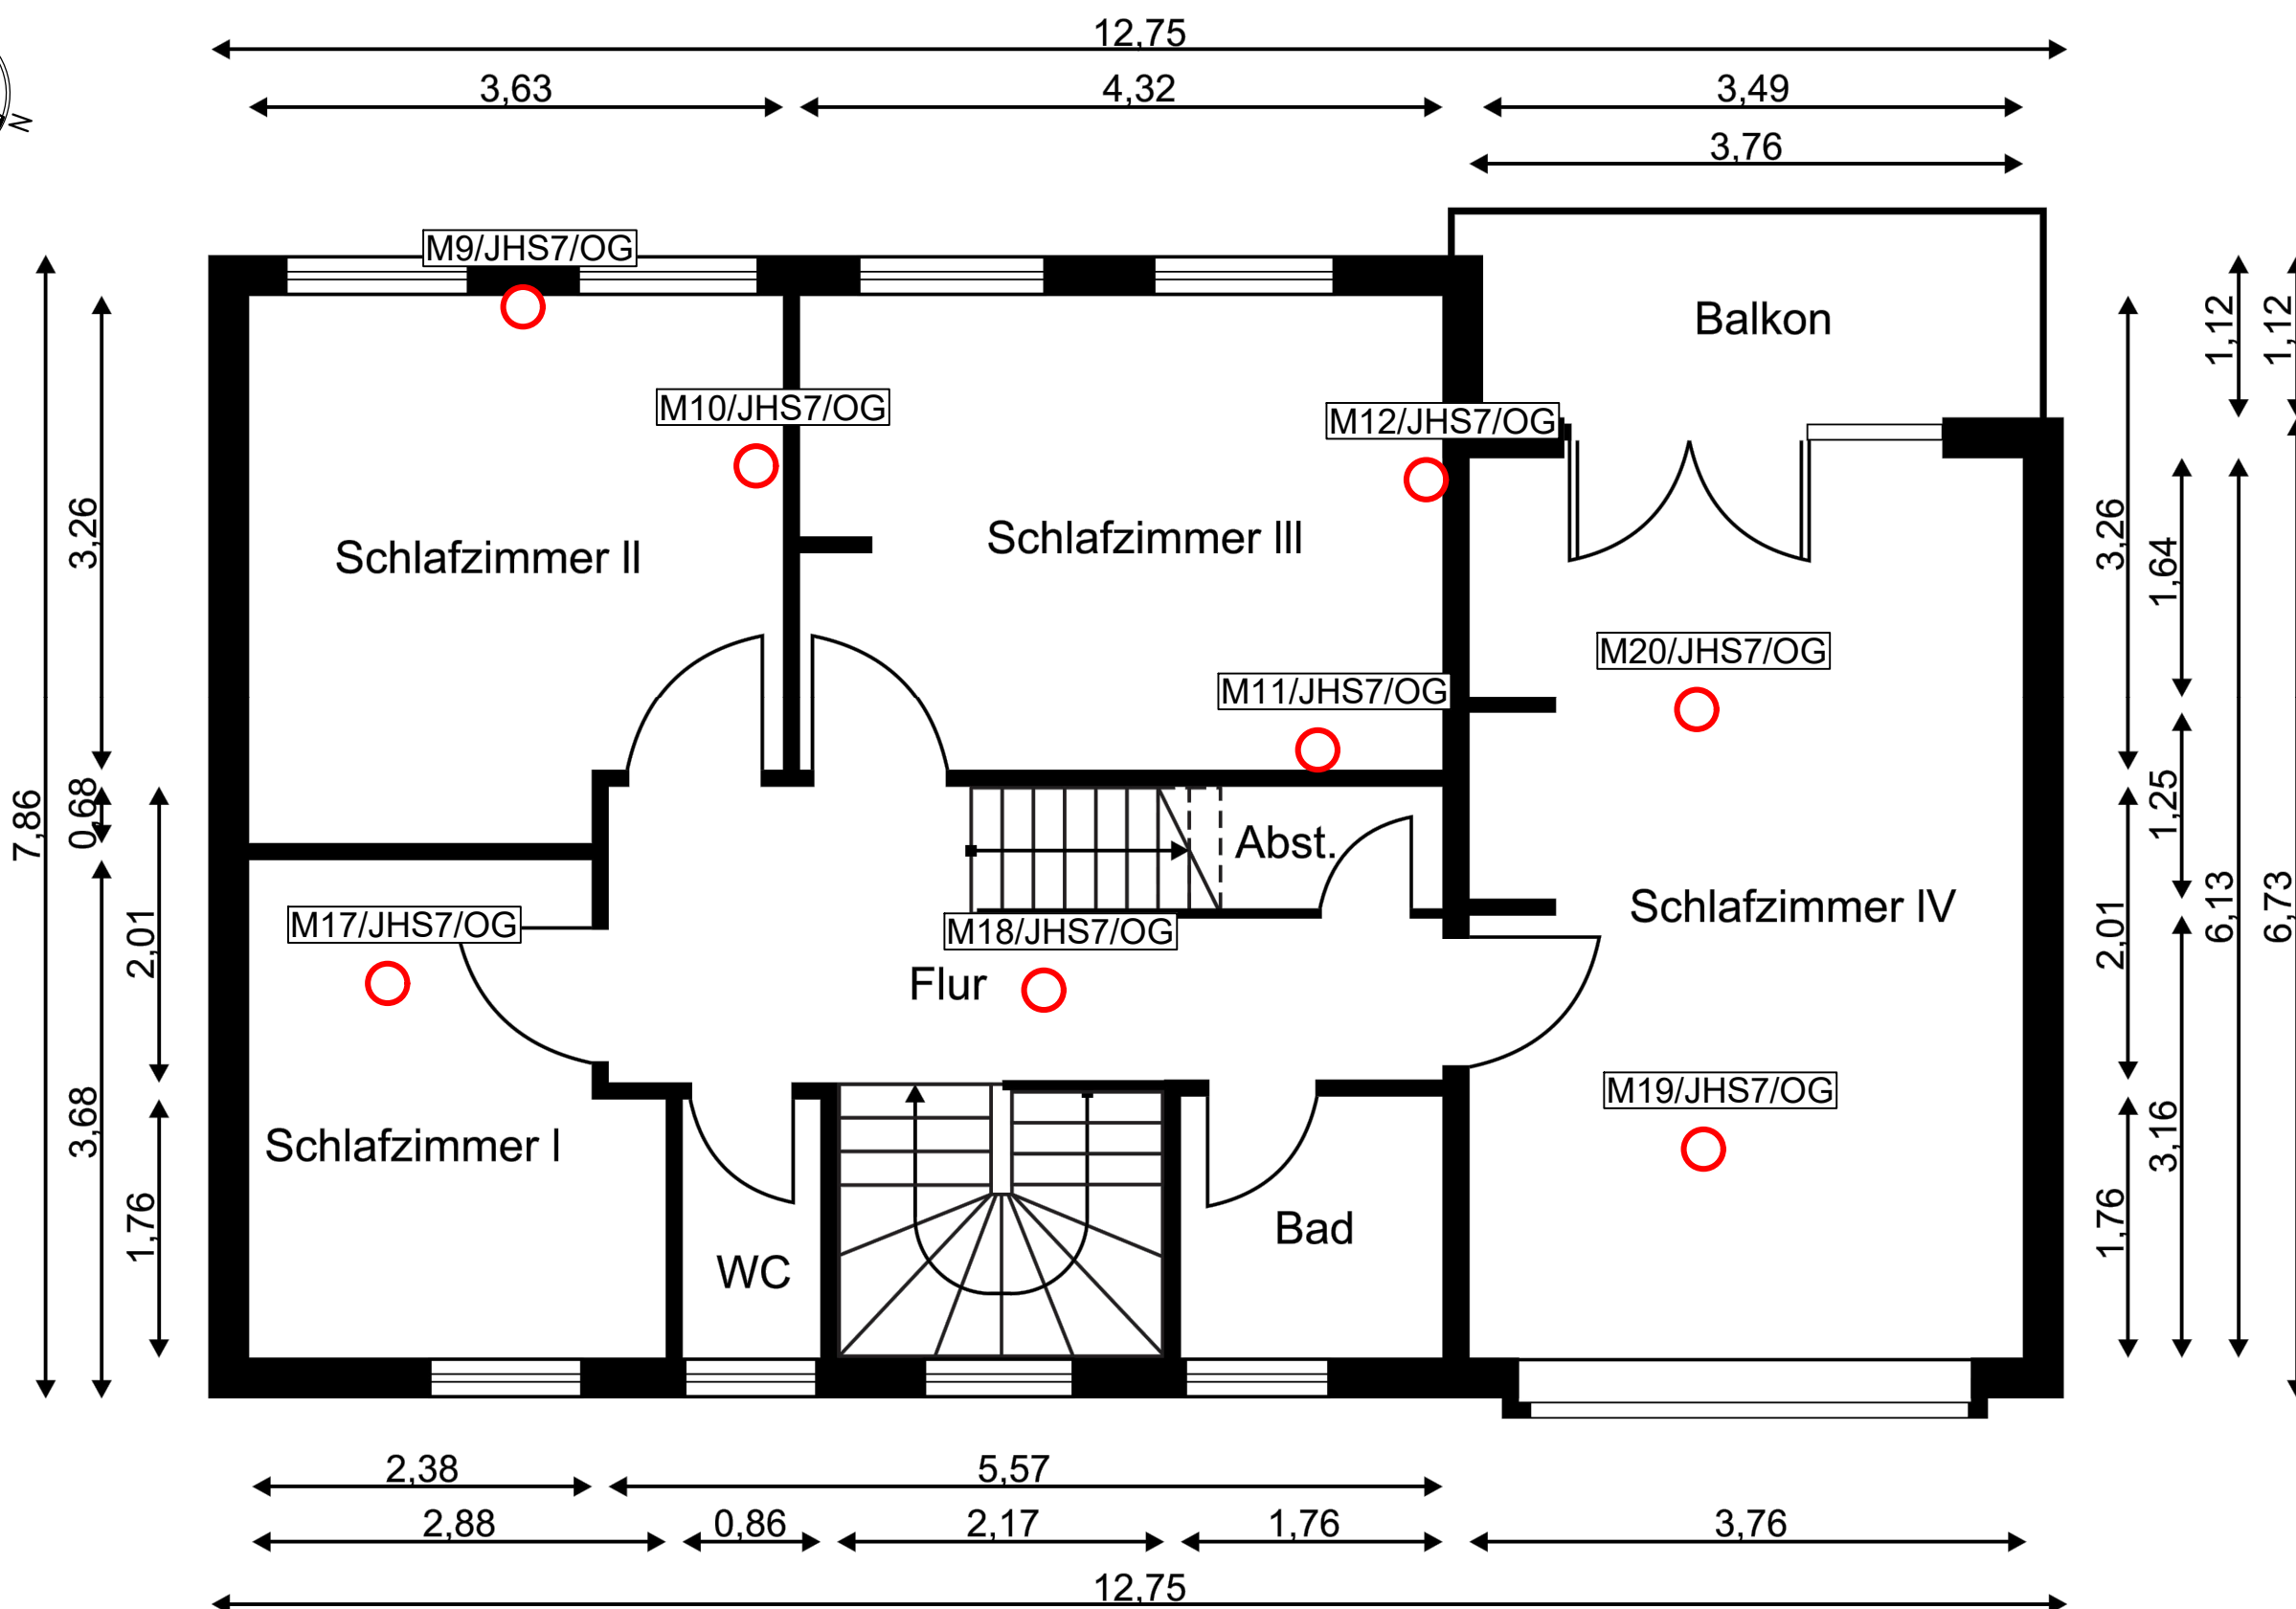
2.3

Grundrissplan mit Darstellung der  
Probenahmestellen und schadstoffhaltigen  
Baustoffe/-teile im Obergeschoss

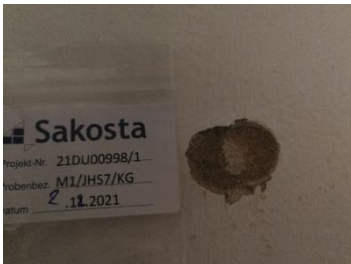
| Verdacht Nummer | Gebäude/ Ebene | Einbauort | Material | Foto | Farbe | Bemerkung | Proben-bezeichnung | Schadstoff-verdacht | Ergebnis [mg/kg] |
|---|---|---|---|---|---|---|---|---|---|
| 9 | Joseph-Haydn-Straße 7<br>Kellergeschoss | Wandfläche | Feinputz | | weiß | ~ 1mm mächtig, feinsandig bis sandig | M1/JHS7/KG<br>untersucht als MP1/JHS7/KG | Asbest | Kein Asbest nachgewiesen (NWG: 0,001 M-%) |

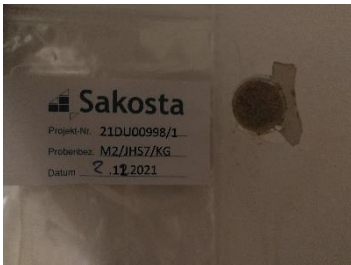
| Verdacht Nummer | Gebäude/ Ebene | Einbauort | Material | Foto | Farbe | Bemerkung | Proben-bezeichnung | Schadstoff-verdacht | Ergebnis [mg/kg] |
|---|---|---|---|---|---|---|---|---|---|
| 10 | Joseph-Haydn-Straße 7<br>Kellergeschoss | Wandfläche | Feinputz | | weiß | ~ 1mm mächtig, feinsandig bis sandig | M2/JHS7/KG<br>untersucht als MP1/JHS7/KG | Asbest | Kein Asbest nachgewiesen (NWG: 0,001 M-%) |

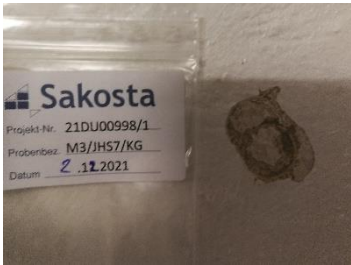
| Verdacht Nummer | Gebäude/ Ebene | Einbauort | Material | Foto | Farbe | Bemerkung | Proben-bezeichnung | Schadstoff-verdacht | Ergebnis [mg/kg] |
|---|---|---|---|---|---|---|---|---|---|
| 11 | Joseph-Haydn-Straße 7<br>Kellergeschoss | Wandfläche | Feinputz | | weiß | ~ 1mm mächtig, feinsandig bis sandig | M3/JHS7/KG<br>untersucht als MP1/JHS7/KG | Asbest | Kein Asbest nachgewiesen (NWG: 0,001 M-%) |

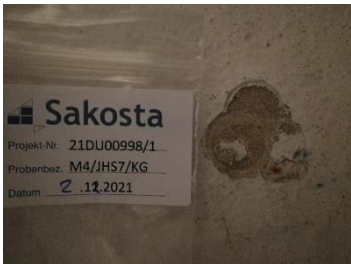
| Verdacht Nummer | Gebäude/ Ebene | Einbauort | Material | Foto | Farbe | Bemerkung | Proben-bezeichnung | Schadstoff-verdacht | Ergebnis [mg/kg] |
|---|---|---|---|---|---|---|---|---|---|
| 12 | Joseph-Haydn-Straße 7<br>Kellergeschoss | Wandfläche | Feinputz | | weiß | ~ 1mm mächtig, feinsandig bis sandig | M4/JHS7/KG<br>untersucht als MP1/JHS7/KG | Asbest | Kein Asbest nachgewiesen (NWG: 0,001 M-%) |

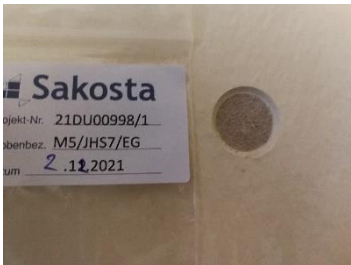
| Verdacht Nummer | Gebäude/ Ebene | Einbauort | Material | Foto | Farbe | Bemerkung | Proben-bezeichnung | Schadstoff-verdacht | Ergebnis [mg/kg] |
|---|---|---|---|---|---|---|---|---|---|
| 13 | Joseph-Haydn-Straße 7<br>Erdgeschoss | Wandfläche | Feinputz | | weiß | ~ 1mm mächtig, feinsandig | M5/JHS7/EG<br>untersucht als MP2/JHS7/EG | Asbest | Kein Asbest nachgewiesen (NWG: 0,001 M-%) |

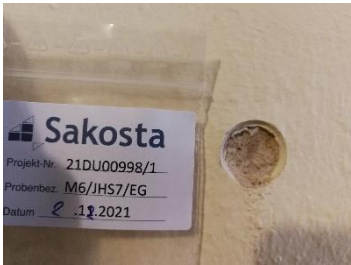
| Verdacht Nummer | Gebäude/ Ebene | Einbauort | Material | Foto | Farbe | Bemerkung | Proben-bezeichnung | Schadstoff-verdacht | Ergebnis [mg/kg] |
|---|---|---|---|---|---|---|---|---|---|
| 14 | Joseph-Haydn-Straße 7<br>Erdgeschoss | Wandfläche | Feinputz | | weiß | ~ 1mm mächtig, feinsandig | M6/JHS7/EG<br>untersucht als MP2/JHS7/EG | Asbest | Kein Asbest nachgewiesen (NWG: 0,001 M-%) |

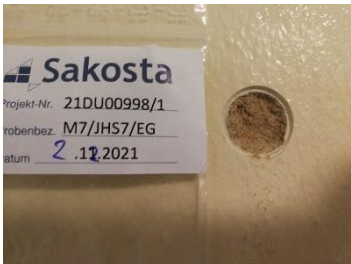
| Verdacht Nummer | Gebäude/ Ebene | Einbauort | Material | Foto | Farbe | Bemerkung | Proben-bezeichnung | Schadstoff-verdacht | Ergebnis [mg/kg] |
|---|---|---|---|---|---|---|---|---|---|
| 15 | Joseph-Haydn-Straße 7<br>Erdgeschoss | Wandfläche | Feinputz | | weiß | ~ 1mm<br>mächtig,<br>feinsandig | M7/JHS7/EG<br><br>untersucht als<br>MP2/JHS7/EG | Asbest | Kein Asbest<br>nachgewiesen<br>(NWG: 0,001 M-%) |

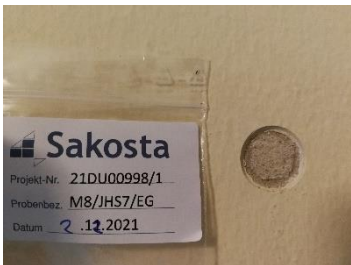
| Verdacht Nummer | Gebäude/ Ebene | Einbauort | Material | Foto | Farbe | Bemerkung | Proben-bezeichnung | Schadstoff-verdacht | Ergebnis [mg/kg] |
|---|---|---|---|---|---|---|---|---|---|
| 16 | Joseph-Haydn-Straße 7<br>Erdgeschoss | Wandfläche | Feinputz | | weiß | ~ 1mm<br>mächtig,<br>feinsandig | M8/JHS7/EG<br><br>untersucht als<br>MP2/JHS7/EG | Asbest | Kein Asbest<br>nachgewiesen<br>(NWG: 0,001 M-%) |

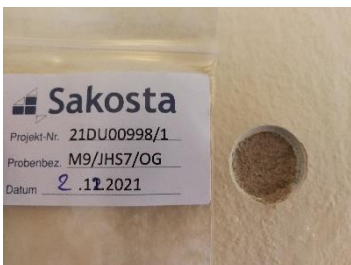
| Verdacht Nummer | Gebäude/ Ebene | Einbauort | Material | Foto | Farbe | Bemerkung | Proben-bezeichnung | Schadstoff-verdacht | Ergebnis [mg/kg] |
|---|---|---|---|---|---|---|---|---|---|
| 17 | Joseph-Haydn-Straße 7<br>Obergeschoss | Wandfläche | Feinputz | | weiß | ~ 1mm<br>mächtig,<br>feinsandig | M9/JHS7/OG<br><br>untersucht als<br>MP3/JHS7/OG | Asbest | Kein Asbest<br>nachgewiesen<br>(NWG: 0,001 M-%) |

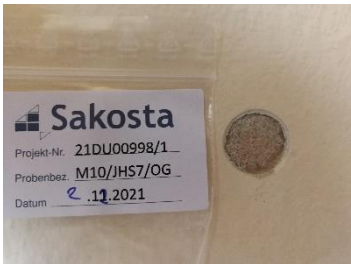
| Verdacht Nummer | Gebäude/ Ebene | Einbauort | Material | Foto | Farbe | Bemerkung | Proben-bezeichnung | Schadstoff-verdacht | Ergebnis [mg/kg] |
|---|---|---|---|---|---|---|---|---|---|
| 18 | Joseph-Haydn-Straße 7<br>Obergeschoss | Wandfläche | Feinputz | | weiß | ~ 1mm<br>mächtig,<br>feinsandig | M10/JHS7/OG<br><br>untersucht als<br>MP3/JHS7/OG | Asbest | Kein Asbest<br>nachgewiesen<br>(NWG: 0,001 M-%) |

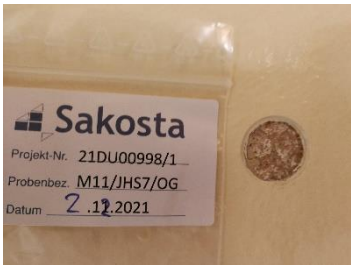
| Verdacht Nummer | Gebäude/ Ebene | Einbauort | Material | Foto | Farbe | Bemerkung | Proben-bezeichnung | Schadstoff-verdacht | Ergebnis [mg/kg] |
|---|---|---|---|---|---|---|---|---|---|
| 19 | Joseph-Haydn-Straße 7<br>Obergeschoss | Wandfläche | Feinputz | | weiß | ~ 1mm<br>mächtig,<br>feinsandig | M11/JHS7/OG<br><br>untersucht als<br>MP3/JHS7/OG | Asbest | Kein Asbest<br>nachgewiesen<br>(NWG: 0,001 M-%) |

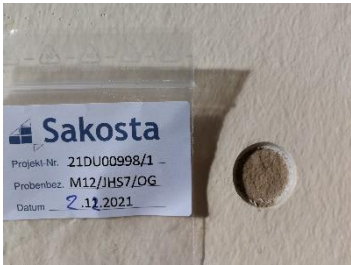
| Verdacht Nummer | Gebäude/ Ebene | Einbauort | Material | Foto | Farbe | Bemerkung | Proben-bezeichnung | Schadstoff-verdacht | Ergebnis [mg/kg] |
|---|---|---|---|---|---|---|---|---|---|
| 20 | Joseph-Haydn-Straße 7<br>Obergeschoss | Wandfläche | Feinputz | | weiß | ~ 1mm<br>mächtig,<br>feinsandig | M12/JHS7/OG<br><br>untersucht als<br>MP3/JHS7/OG | Asbest | Kein Asbest<br>nachgewiesen<br>(NWG: 0,001 M-%) |

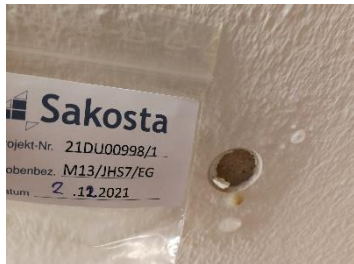
| Verdacht Nummer | Gebäude/ Ebene | Einbauort | Material | Foto | Farbe | Bemerkung | Proben-bezeichnung | Schadstoff-verdacht | Ergebnis [mg/kg] |
|---|---|---|---|---|---|---|---|---|---|
| 21 | Joseph-Haydn-Straße 7<br>Erdgeschoss | Decken-fläche | Feinputz | | weiß | ~ 1mm<br>mächtig,<br>feinsandig | M13/JHS7/EG<br><br>untersucht als<br>MP4/JHS7/EG | Asbest | Kein Asbest<br>nachgewiesen<br>(NWG: 0,001 M-%) |

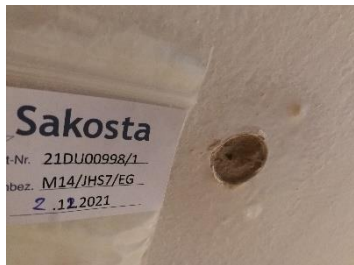
| Verdacht Nummer | Gebäude/ Ebene | Einbauort | Material | Foto | Farbe | Bemerkung | Proben-bezeichnung | Schadstoff-verdacht | Ergebnis [mg/kg] |
|---|---|---|---|---|---|---|---|---|---|
| 22 | Joseph-Haydn-Straße 7<br>Erdgeschoss | Decken-fläche | Feinputz | | weiß | ~ 1mm<br>mächtig,<br>feinsandig | M14/JHS7/EG<br><br>untersucht als<br>MP4/JHS7/EG | Asbest | Kein Asbest<br>nachgewiesen<br>(NWG: 0,001 M-%) |

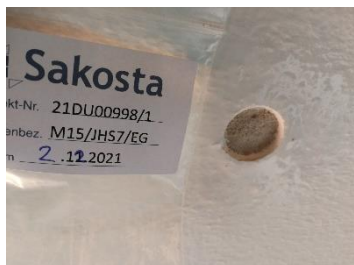
| Verdacht Nummer | Gebäude/ Ebene | Einbauort | Material | Foto | Farbe | Bemerkung | Proben-bezeichnung | Schadstoff-verdacht | Ergebnis [mg/kg] |
|---|---|---|---|---|---|---|---|---|---|
| 23 | Joseph-Haydn-Straße 7<br>Erdgeschoss | Decken-fläche | Feinputz | | weiß | ~ 1mm<br>mächtig,<br>feinsandig | M15/JHS7/EG<br><br>untersucht als<br>MP4/JHS7/EG | Asbest | Kein Asbest<br>nachgewiesen<br>(NWG: 0,001 M-%) |

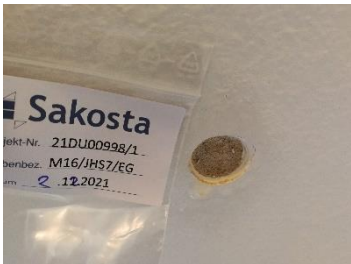
| Verdacht Nummer | Gebäude/ Ebene | Einbauort | Material | Foto | Farbe | Bemerkung | Proben-bezeichnung | Schadstoff-verdacht | Ergebnis [mg/kg] |
|---|---|---|---|---|---|---|---|---|---|
| 24 | Joseph-Haydn-Straße 7<br>Erdgeschoss | Decken-fläche | Feinputz | | weiß | ~ 1mm<br>mächtig,<br>feinsandig | M16/JHS7/EG<br><br>untersucht als<br>MP4/JHS7/EG | Asbest | Kein Asbest<br>nachgewiesen<br>(NWG: 0,001 M-%) |

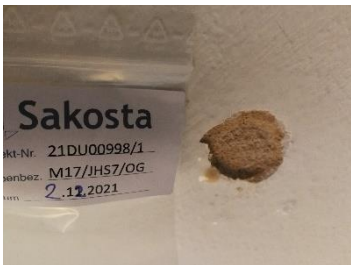
| Verdacht Nummer | Gebäude/ Ebene | Einbauort | Material | Foto | Farbe | Bemerkung | Proben-bezeichnung | Schadstoff-verdacht | Ergebnis [mg/kg] |
|---|---|---|---|---|---|---|---|---|---|
| 25 | Joseph-Haydn-Straße 7<br>Obergeschoss | Decken-fläche | Feinputz | | weiß | ~ 1mm<br>mächtig,<br>feinsandig | M17/JHS7/OG<br><br>untersucht als<br>MP5/JHS7/OG | Asbest | Kein Asbest<br>nachgewiesen<br>(NWG: 0,001 M-%) |

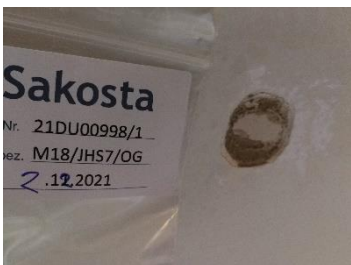
| Verdacht Nummer | Gebäude/ Ebene | Einbauort | Material | Foto | Farbe | Bemerkung | Proben-bezeichnung | Schadstoff-verdacht | Ergebnis [mg/kg] |
|---|---|---|---|---|---|---|---|---|---|
| 26 | Joseph-Haydn-Straße 7<br>Obergeschoss | Decken-fläche | Feinputz | | weiß | ~ 1mm<br>mächtig,<br>feinsandig | M18/JHS7/OG<br><br>untersucht als<br>MP5/JHS7/OG | Asbest | Kein Asbest<br>nachgewiesen<br>(NWG: 0,001 M-%) |

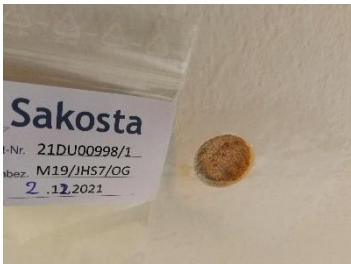
| Verdacht Nummer | Gebäude/ Ebene | Einbauort | Material | Foto | Farbe | Bemerkung | Proben-bezeichnung | Schadstoff-verdacht | Ergebnis [mg/kg] |
|---|---|---|---|---|---|---|---|---|---|
| 27 | Joseph-Haydn-Straße 7<br>Obergeschoss | Decken-fläche | Feinputz | | weiß | ~ 1mm<br>mächtig,<br>feinsandig | M19/JHS7/OG<br><br>untersucht als<br>MP5/JHS7/OG | Asbest | Kein Asbest<br>nachgewiesen<br>(NWG: 0,001 M-%) |

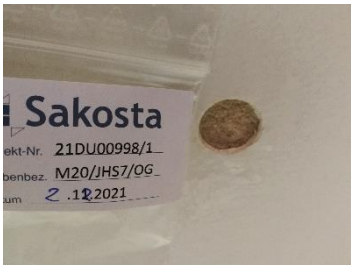
| Verdacht Nummer | Gebäude/ Ebene | Einbauort | Material | Foto | Farbe | Bemerkung | Proben-bezeichnung | Schadstoff-verdacht | Ergebnis [mg/kg] |
|---|---|---|---|---|---|---|---|---|---|
| 28 | Joseph-Haydn-Straße 7<br>Obergeschoss | Decken-fläche | Feinputz | | weiß | ~ 1mm<br>mächtig,<br>feinsandig | M20/JHS7/OG<br><br>untersucht als<br>MP5/JHS7/OG | Asbest | Kein Asbest<br>nachgewiesen<br>(NWG: 0,001 M-%) |
